## **LAUDO DE INSPEÇÃO PREDIAL**

**LEVANTAMENTO DE NECESSIDADES DE  
MANUTENÇÃO PREDIAL E ELABORAÇÃO DE  
PROJETO BÁSICO E ORÇAMENTO BÁSICO**

**IMÓVEL POTIGÁS**

**PERÍCIA REALIZADA DE: 7/1/2026 A 20/2/2026**

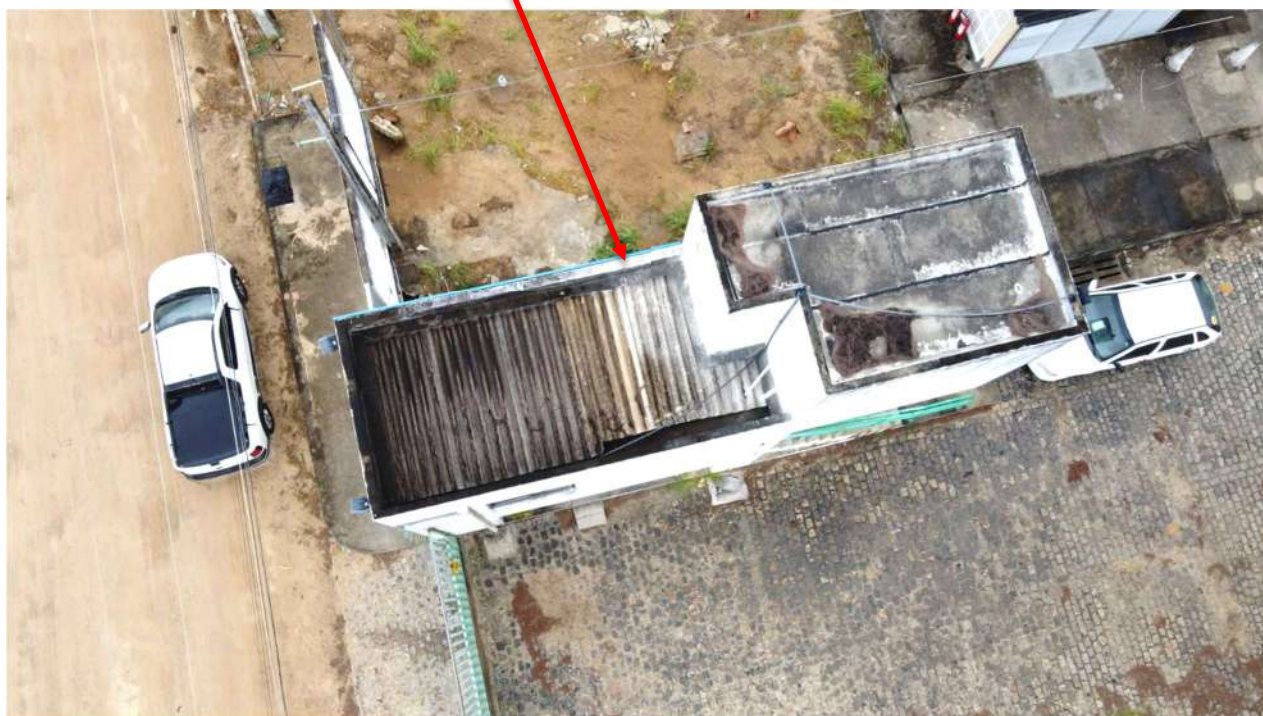
Foto 3 – Vista aérea da cobertura da guarita.

Acúmulo de vegetações secas, ralos pluviais encobertos, ausência de chapins e fiações elétricas expostas a intempéries.

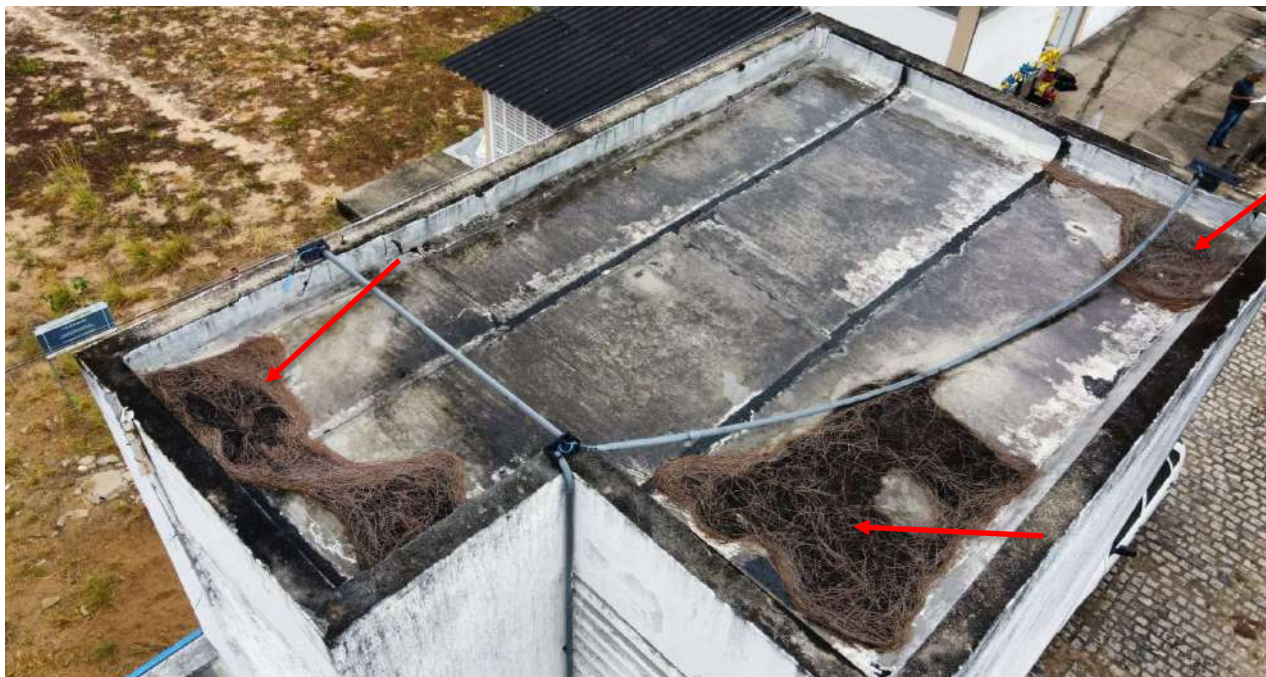
Foto 4 – Acúmulo de vegetação seca sobre a manta da cobertura. Probabilidade de entupimentos na tubulação pluvial. Ausência de manutenção periódica.

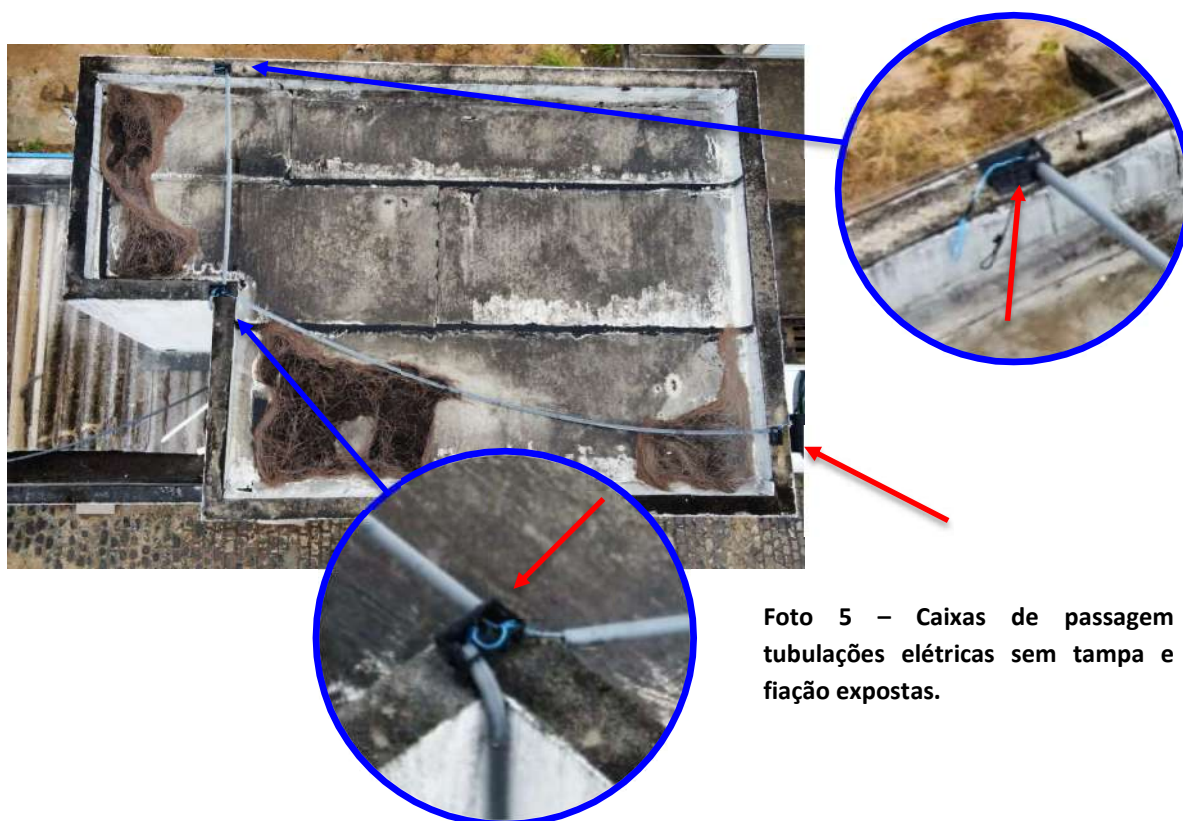
Foto 5 – Caixas de passagem das tubulações elétricas sem tampa e com fiação expostas.

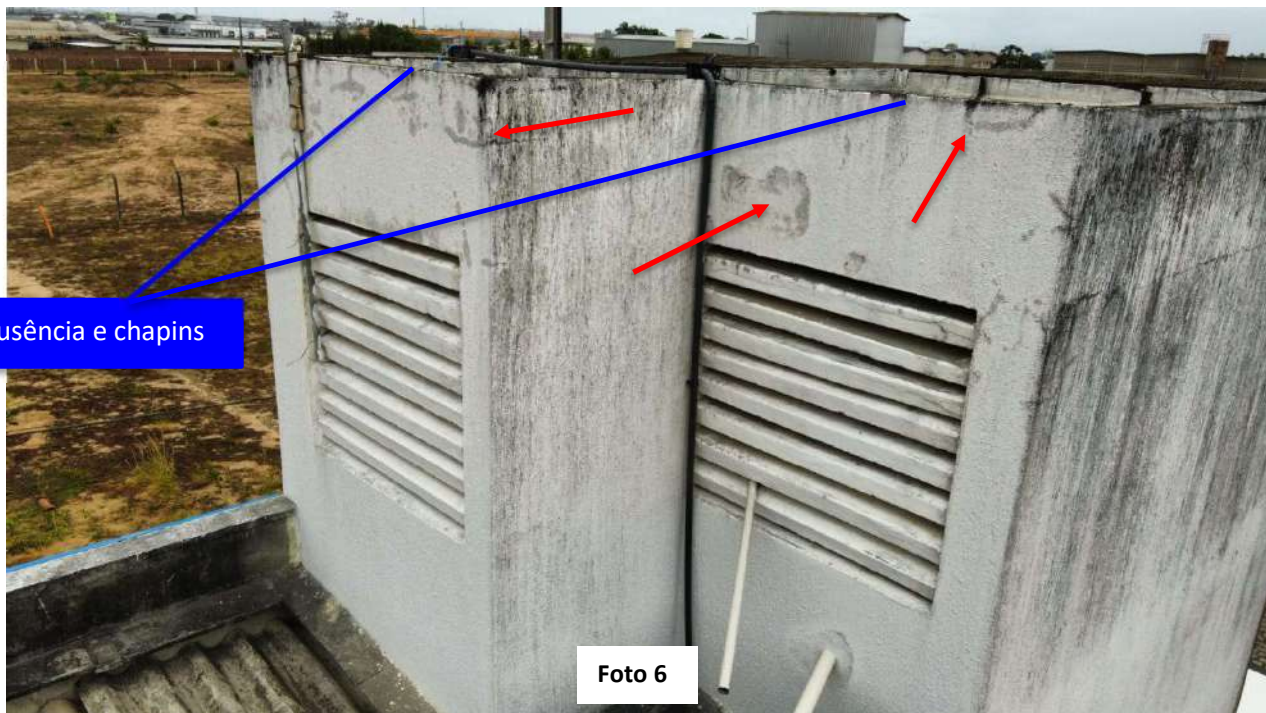
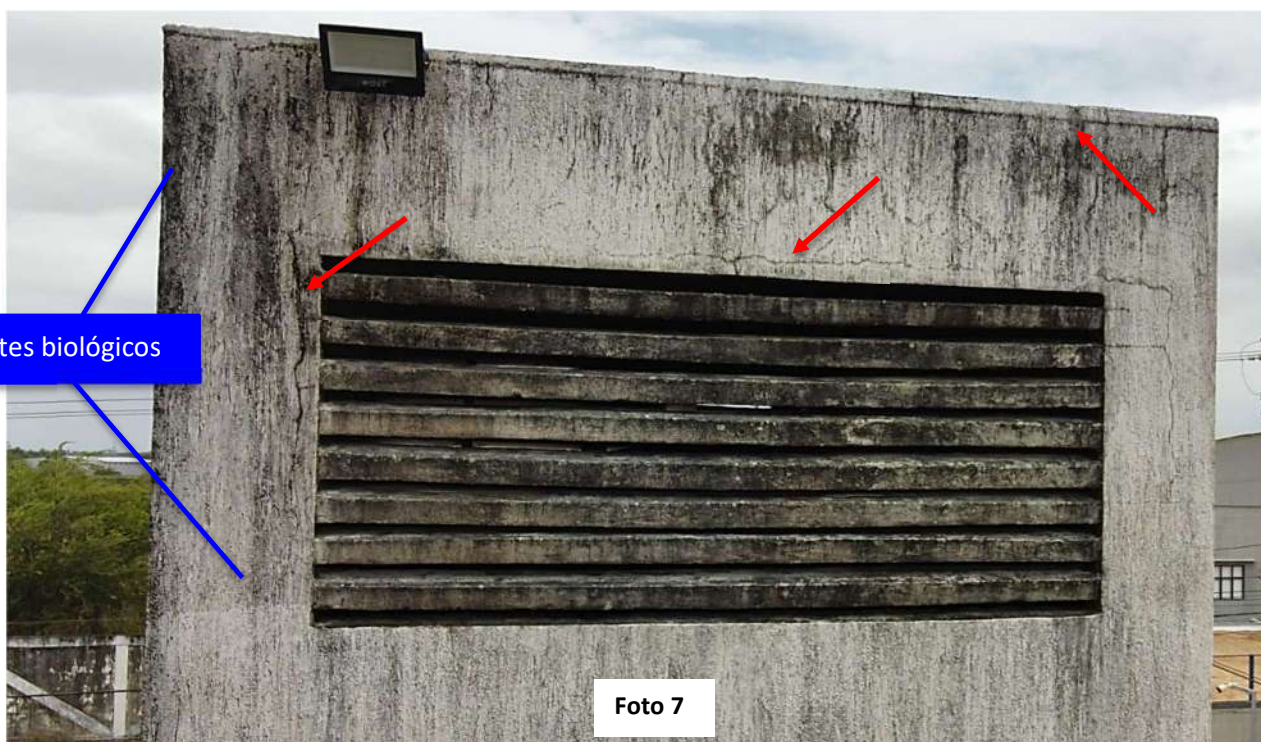
Ausência de chapins no topo das alvenarias permitem incidência de umidade por capilaridade em tetos e paredes, causando presença de mofo, sujidades, proliferação de agentes biológicos, surgimento de fissuras higroscópicas e consequente perda da vida útil da pintura da fachada.

| Item | Manifestação Patológica | Diagnóstico Provável | Recomendação Técnica de Correção | Grau de Criticidade |
|---|---|---|---|---|
| c | <b>Falta de chapins no topo</b> | Omissão de projeto; gera infiltrações e carbonatação (manchas) no topo da alvenaria. | Instalação de elementos de proteção (pedra, metal ou concreto) com pingadeira (friso inferior) para afastar a água da parede. | MÉDIO |

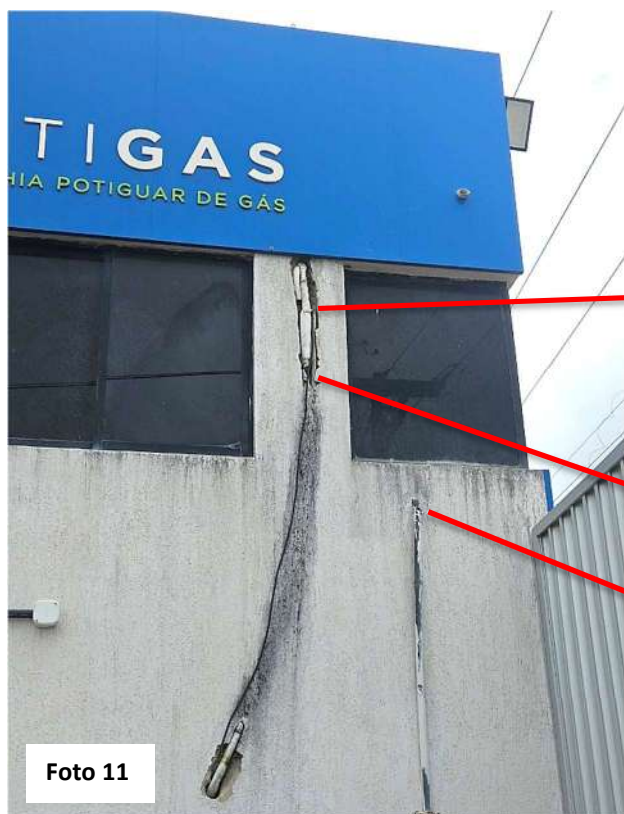
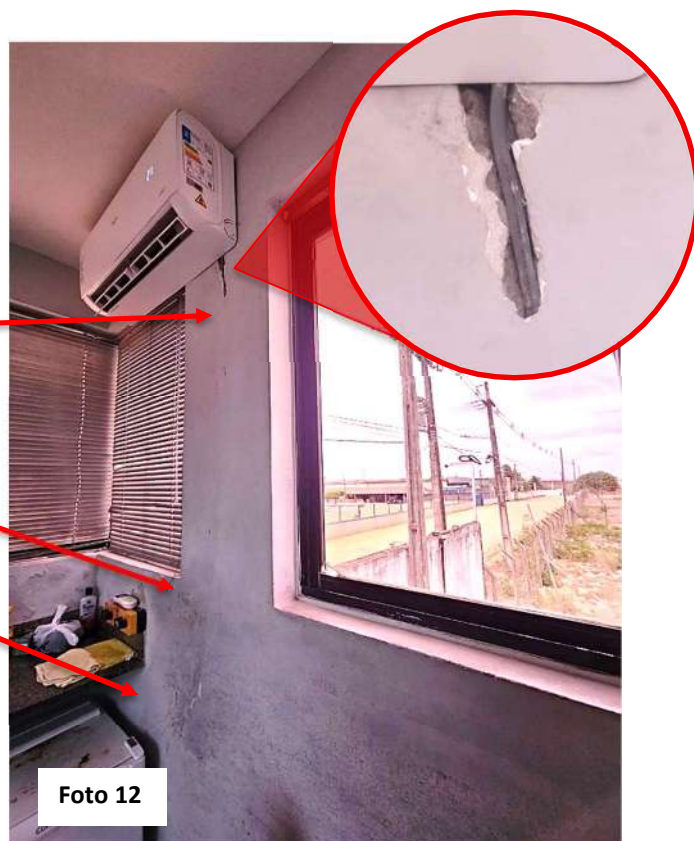
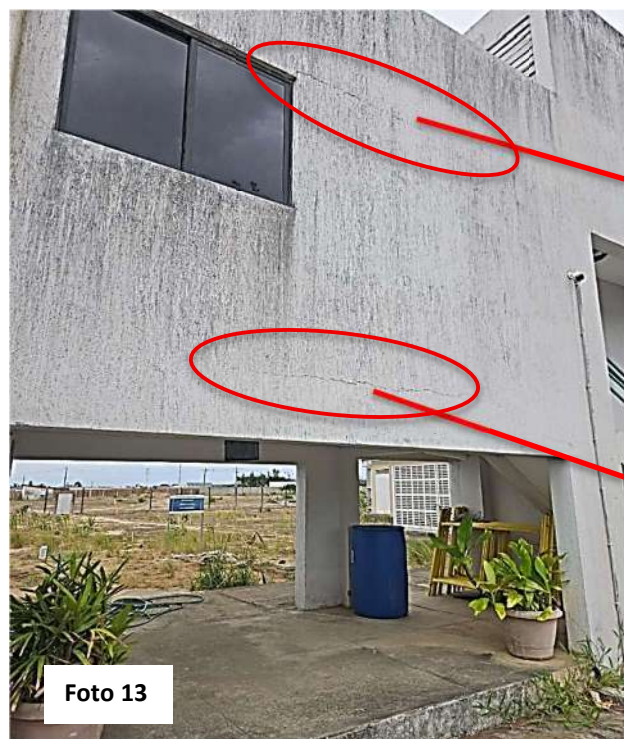
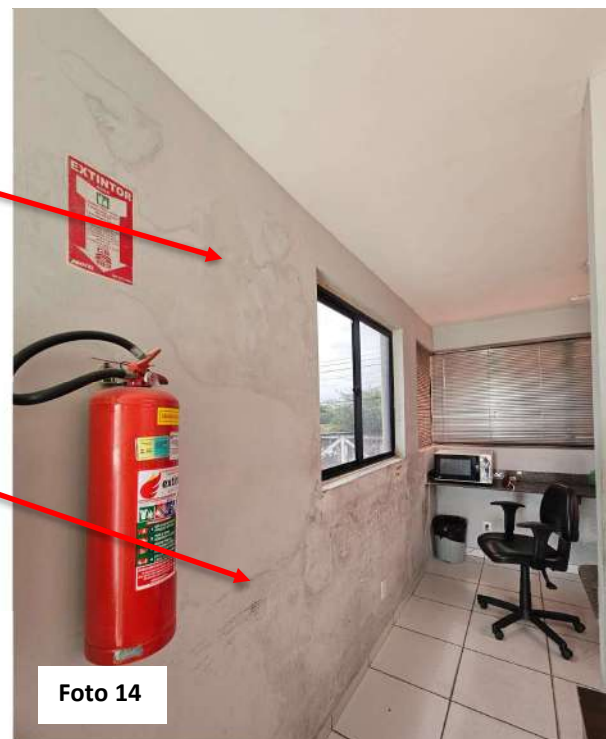
Instalações de ar-condicionados com tubulações expostas e fechamentos de rebocos não concluídos, dando causa as infiltrações, umidade e mofo na paredes internas da guarita.

Drenagem de Ar-condicionado: Extensão das mangueiras de dreno através de tubulação rígida (PVC) devidamente fixada até o ponto de descarte (preferencialmente poço de infiltração com tubo de PVC no solo preenchido), eliminando o gotejamento direto sobre a base da alvenaria.

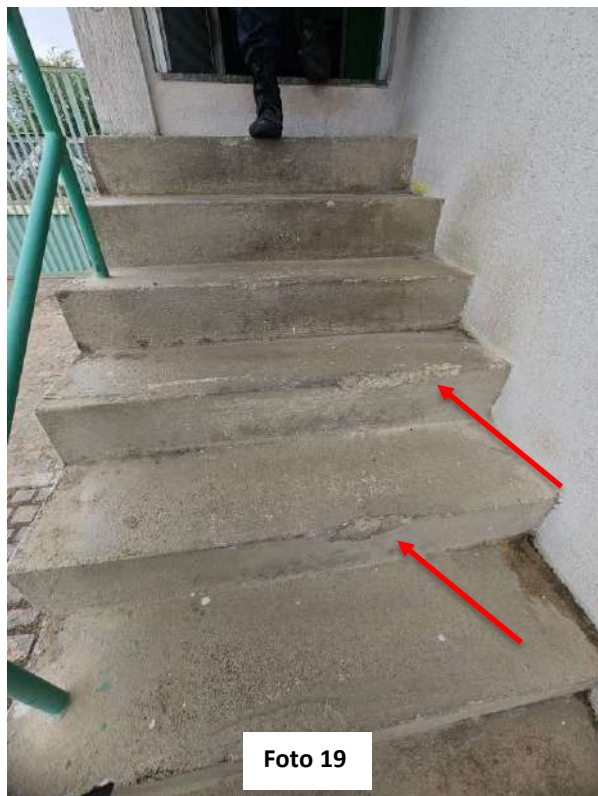
Foto 19

Degraus de acesso a guarita desgastados e pintura geral da guarita deteriorada necessitando de repintura.

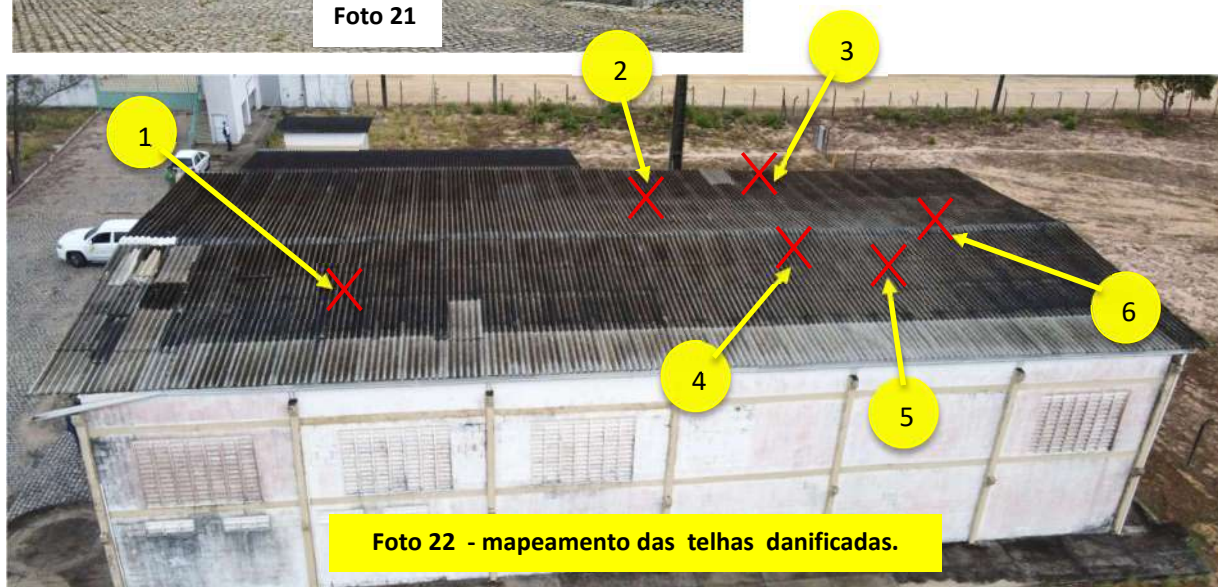
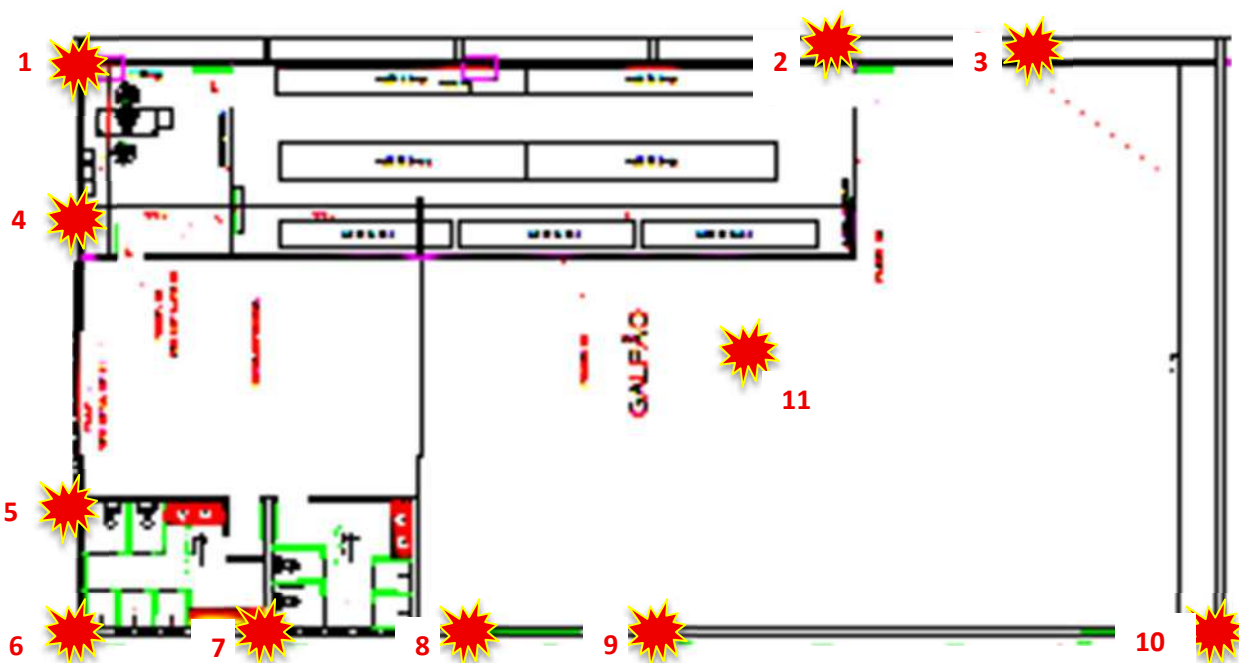
Galpão principal

Presença de telhas danificadas na cobertura do galpão.

Telhamento: Substituição integral das telhas de fibrocimento que apresentem furos ou trincas. A fixação deve respeitar a folga técnica para evitar novas trincas por movimentação térmica. É proibido o uso exclusivo de fitas asfálticas (mantas frias ou veda-calha) como solução definitiva.

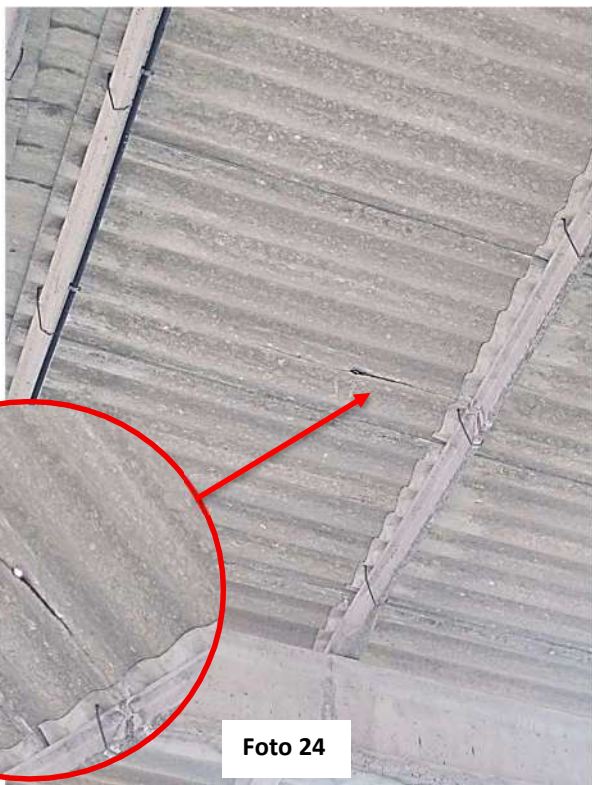
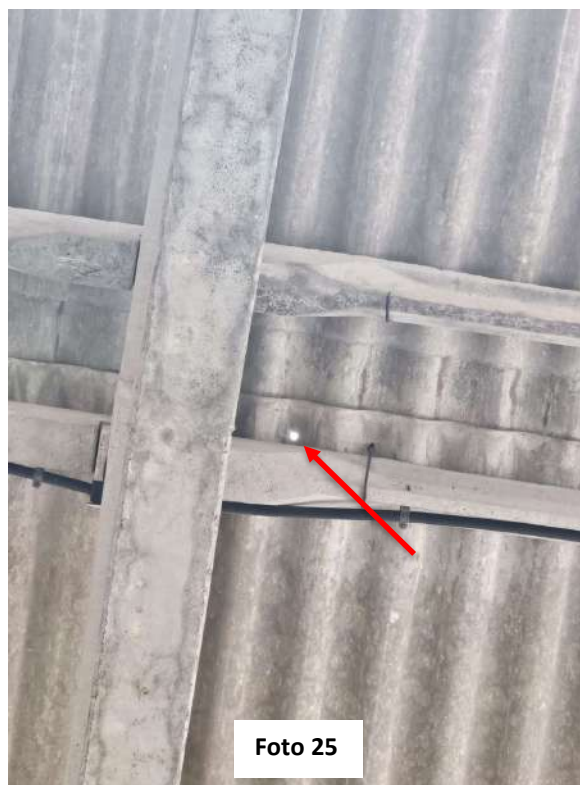
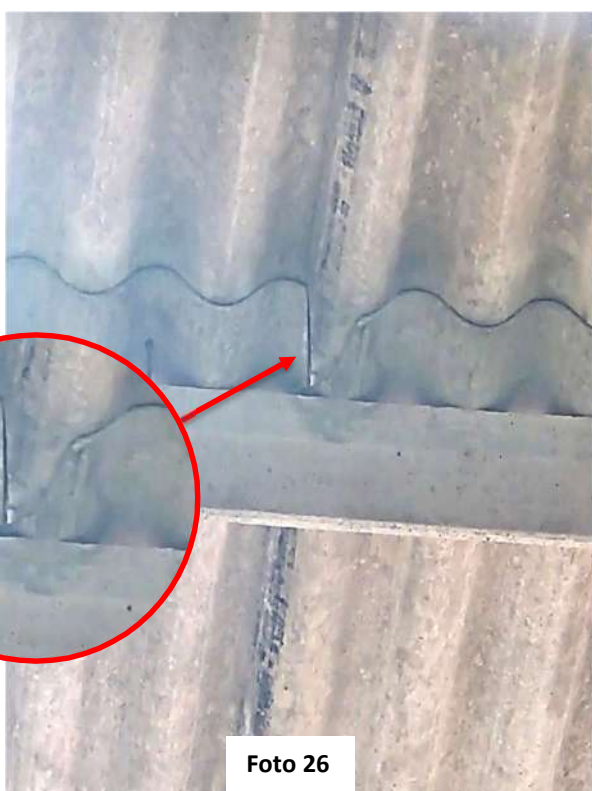
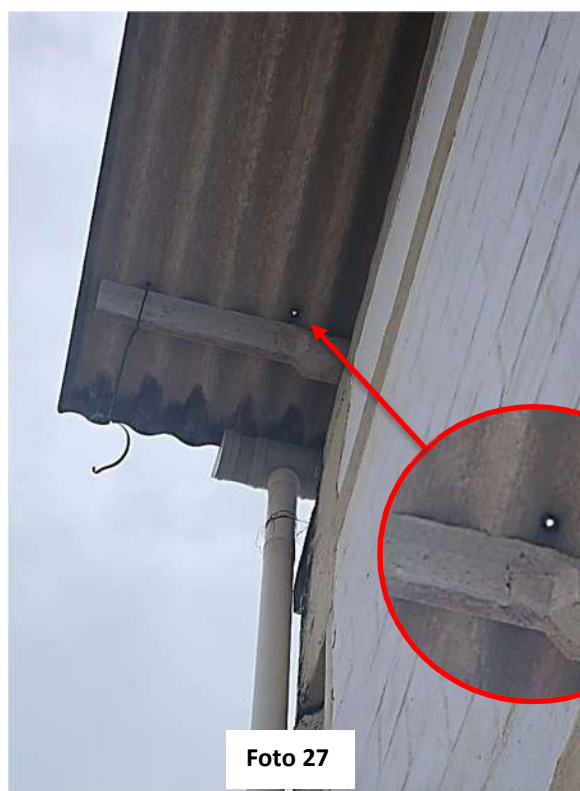
Foram constatadas 6 (seis) telhas danificadas em pontos específicos da cobertura.

| Item | Manifestação Patológica | Diagnóstico Provável | Recomendação Técnica de Correção | Criticidade |
|---|---|---|---|---|
| a | <b>Telhas de fibrocimento com furos/trincas</b> | Impacto externo, fadiga do material ou fixação excessivamente rígida. | Substituição das peças danificadas. Não utilizar apenas veda-calha; a troca garante a estanqueidade. | MÉDIA |

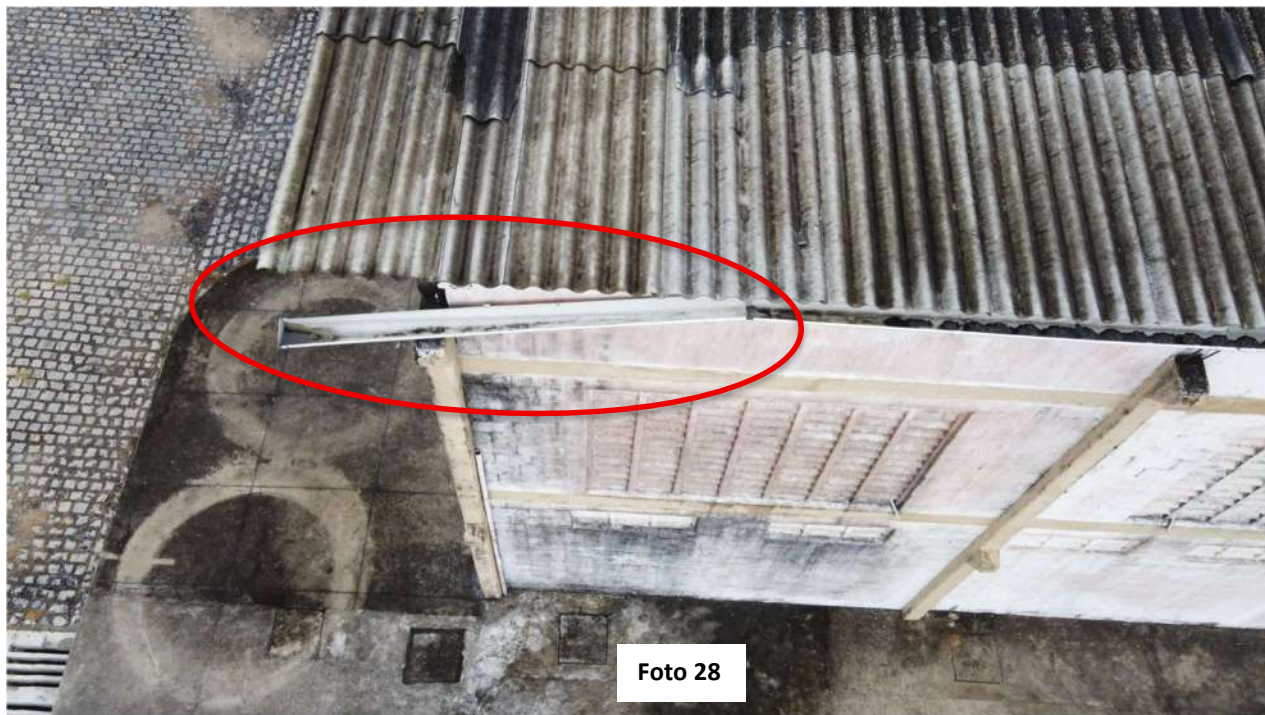
Foto 28

Calhas pluvial danificada.

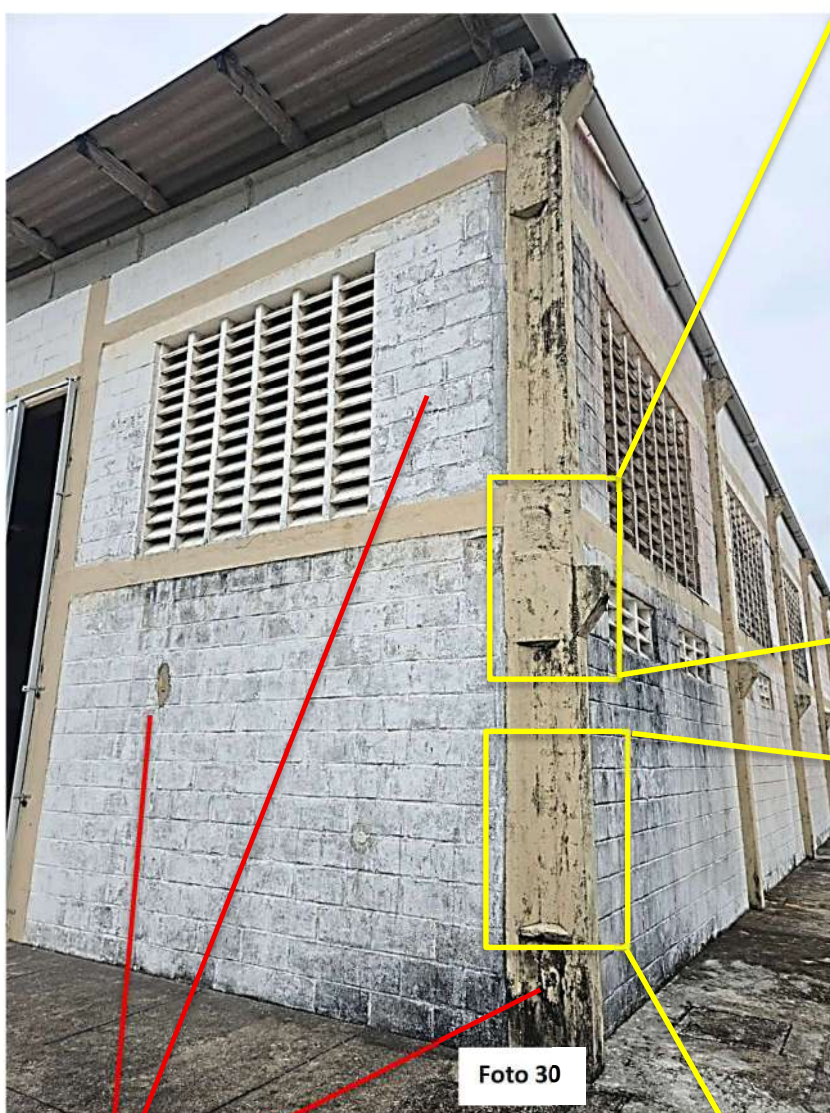
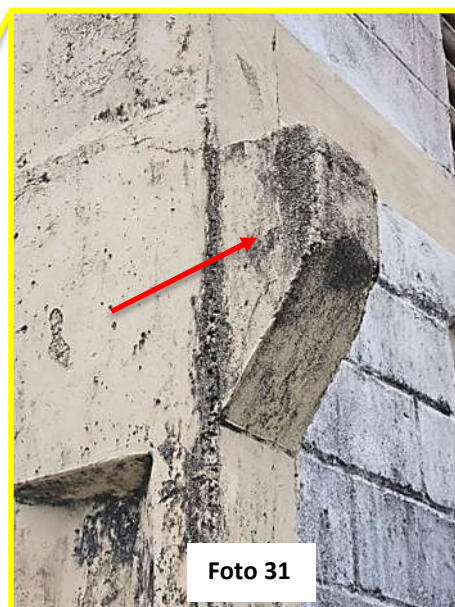
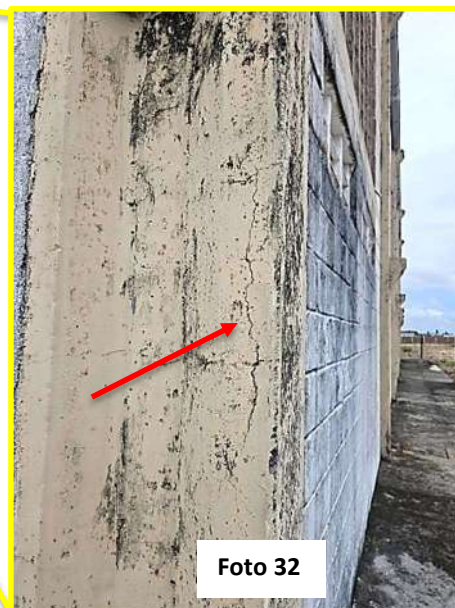
Deterioração da superfície das estruturas de concreto armado devido à alta porosidade e ausência de pintura e reparos.

Pintura deteriorada

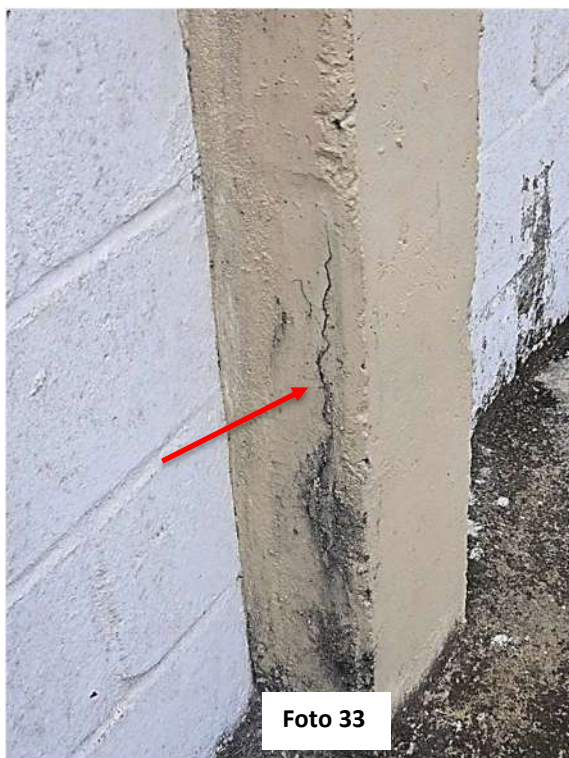
Foto 33

Deterioração superficial da superfície das estruturas de concreto armado devido à alta porosidade e ausência de manutenção. Como consequência ocorre a presença de umidade e dando início a corrosão das armaduras que provocam as fissuras e trincas nos pilares e vigas.

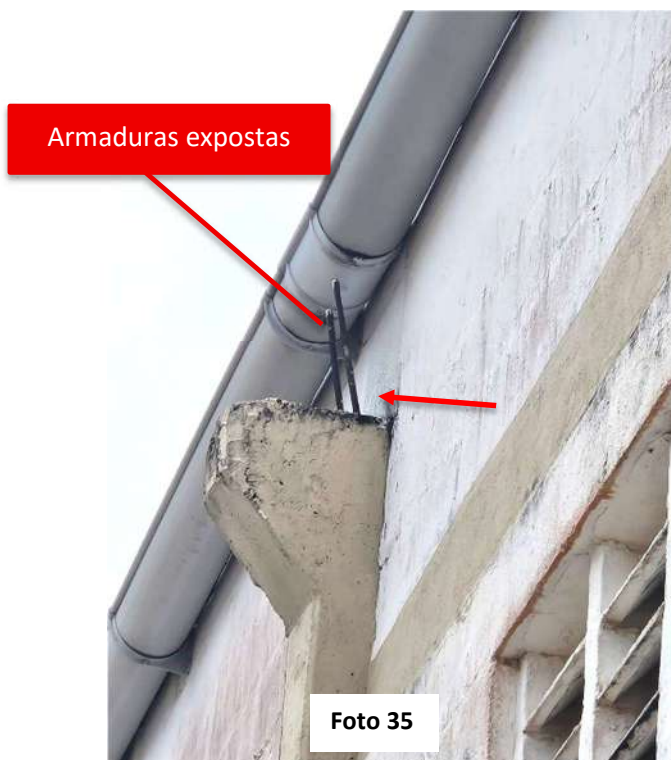
Foto 35

Porosidade do concreto

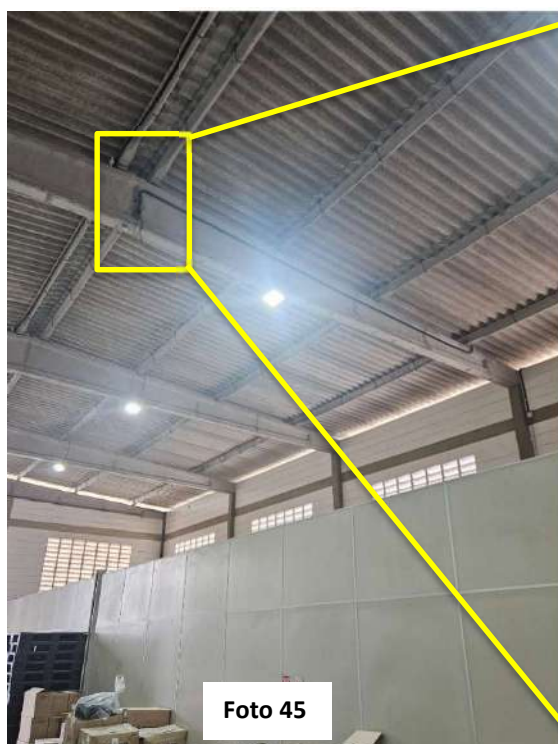
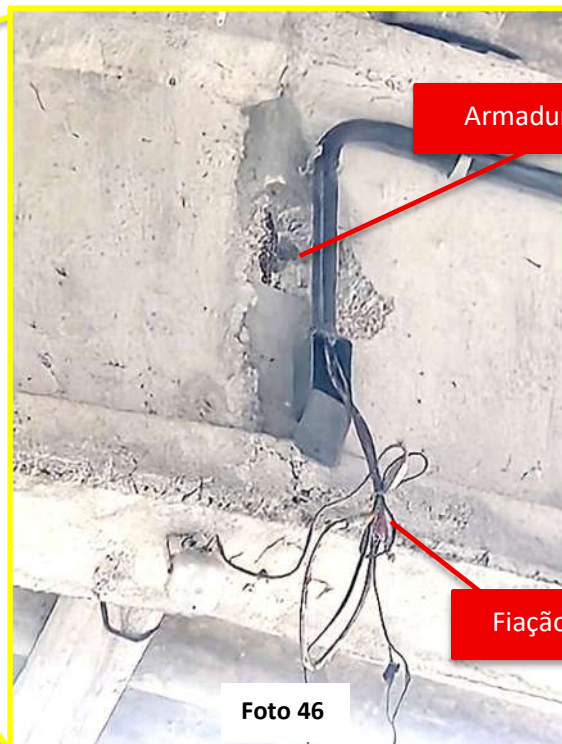
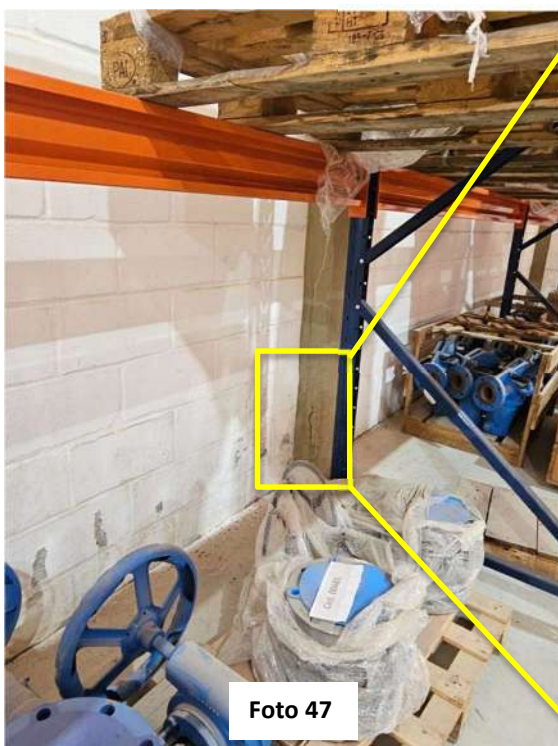
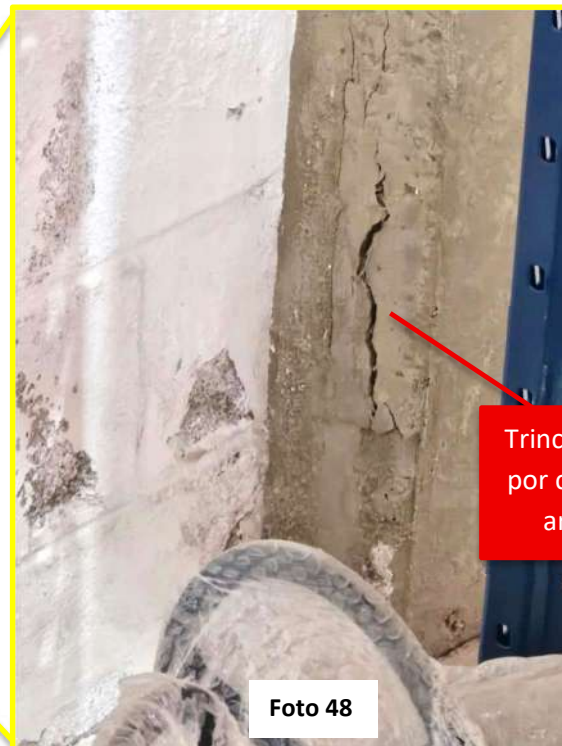
Armaduras e fiações expostas na viga e pilar. Trincas causadas por corrosão das armaduras.

| Item | Manifestação Patológica | Diagnóstico Provável | Recomendação Técnica de Correção | Criticidade |
|---|---|---|---|---|
| d | <b>Fissuras longitudinais (corrosão)</b> | Expansão do aço por oxidação (perda de passivação), gerando tensões internas no concreto. | <b>Recuperação Estrutural:</b> Escarificar o concreto, limpar o aço, produto anticorrosivo e repor a seção com graute. | ALTA |

Tratamento de Corrosão de Armadura: a) Escarificação do concreto até expor o aço oxidado. b) Limpeza mecânica das barras até o limpeza de toda a seção da barra. c) Aplicação de **primer rico em zinco** e inibidor de corrosão. d) Recomposição da seção com **graute**.

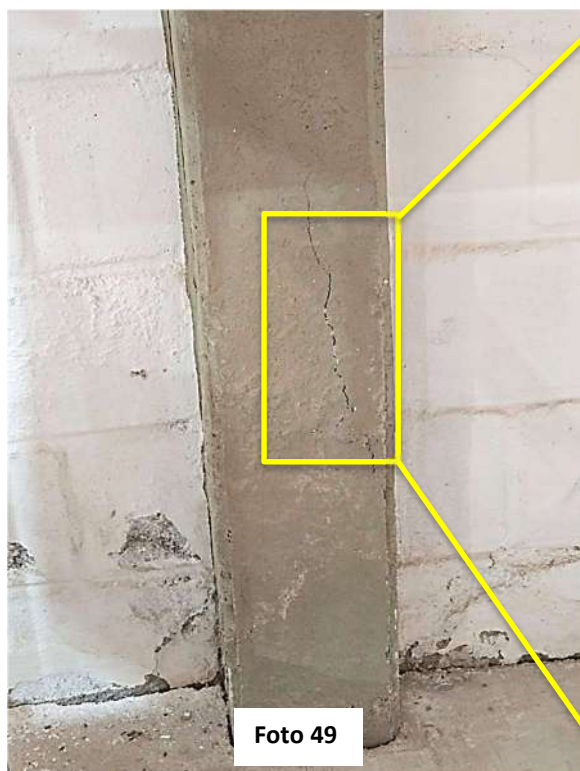
Foto 49

Fissuras e trincas em estrutura de concreto devido a corrosão dos aços, causadas por umidade de capilaridade do ambiente externo para dentro da edificação.

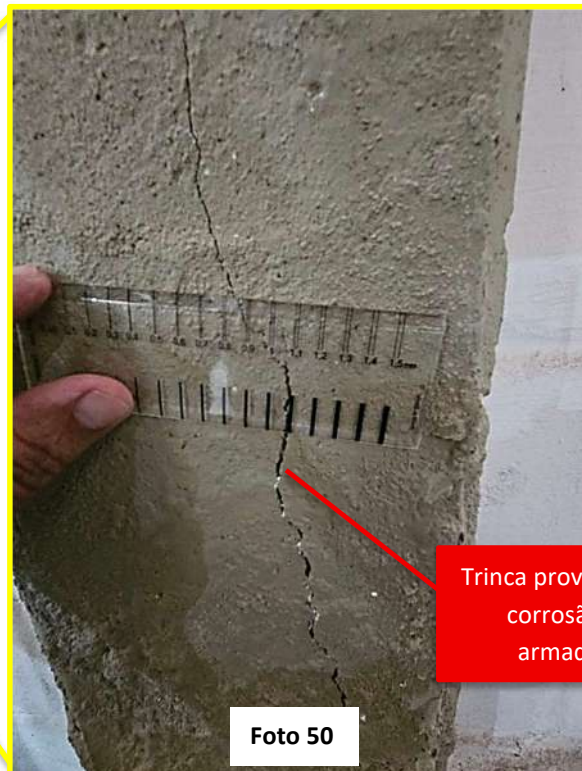
Foto 50

Trinca provocada por corrosão das armaduras

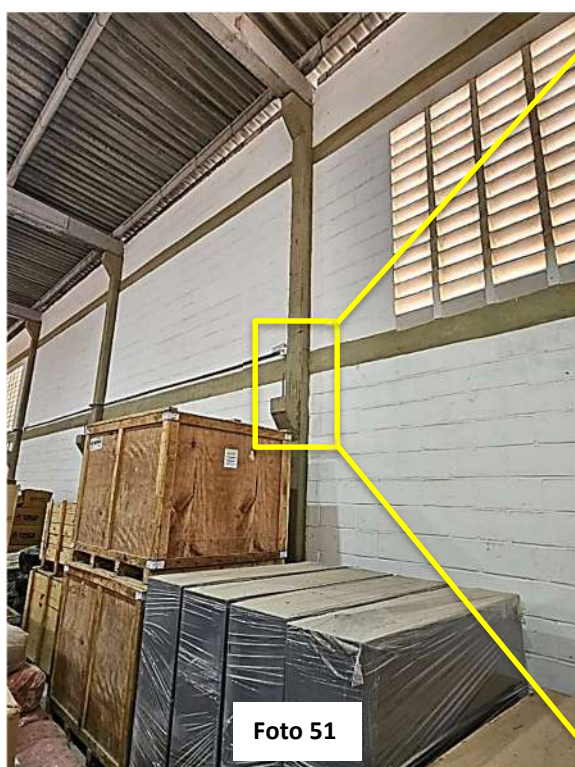
Foto 51

Trinca provocada por corrosão das armaduras

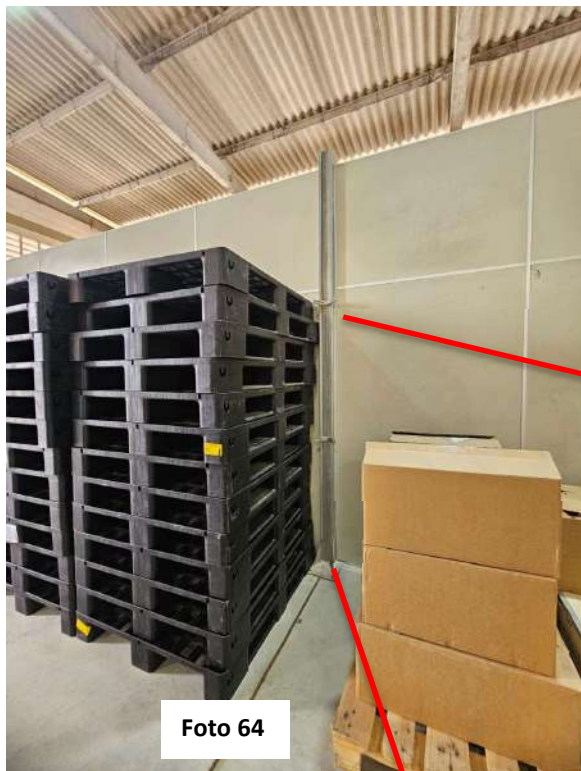
Foto 64

Início do processo de oxidação em perfis metálicos no interior do galpão.

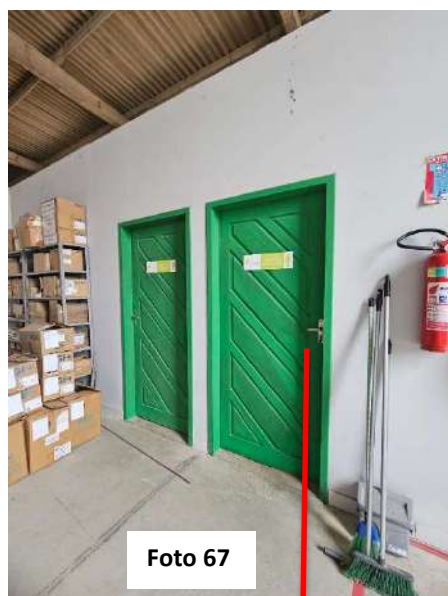
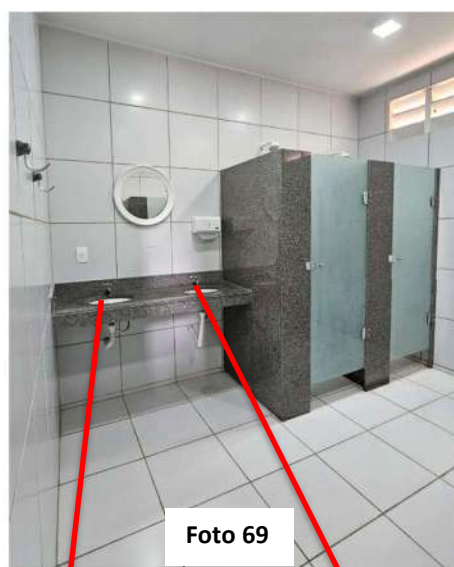
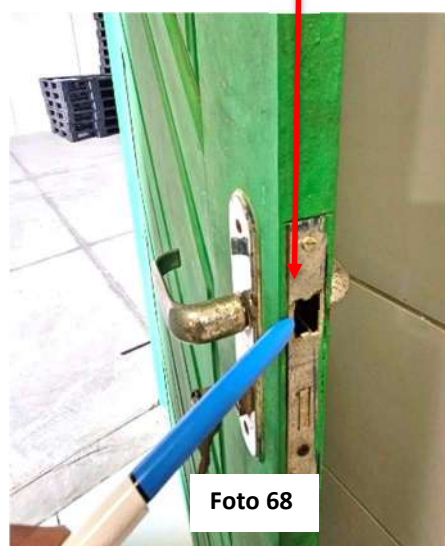
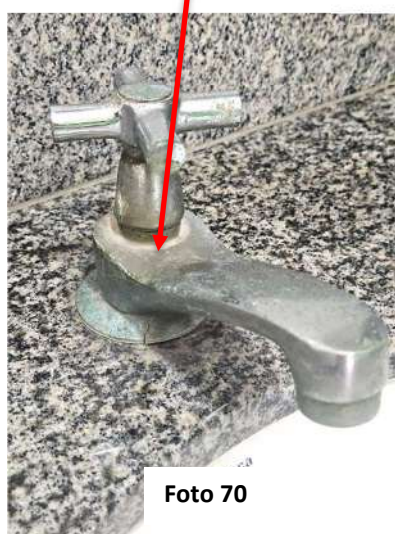
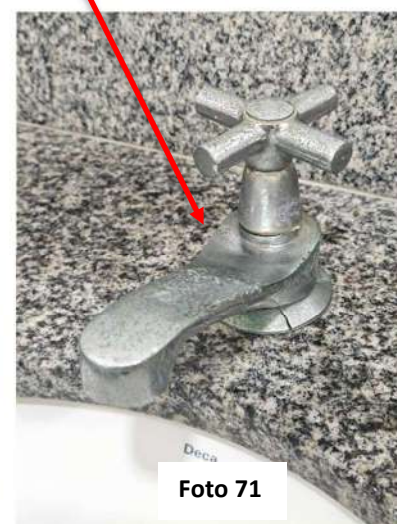
Deterioração dos metais sanitário e fechaduras das portas dos banheiros danificadas.

| Item | Manifestação Patológica | Diagnóstico Provável | Recomendação Técnica de Correção | Grau de Criticidade |
|---|---|---|---|---|
| g | <b>Fechadura deteriorada / danificada</b> | Corrosão (maresia), falta de lubrificação ou fim da vida útil mecânica. | Substituição do conjunto (máquina e maçaneta) por materiais resistentes à corrosão (inox ou latão). | BAIXO |

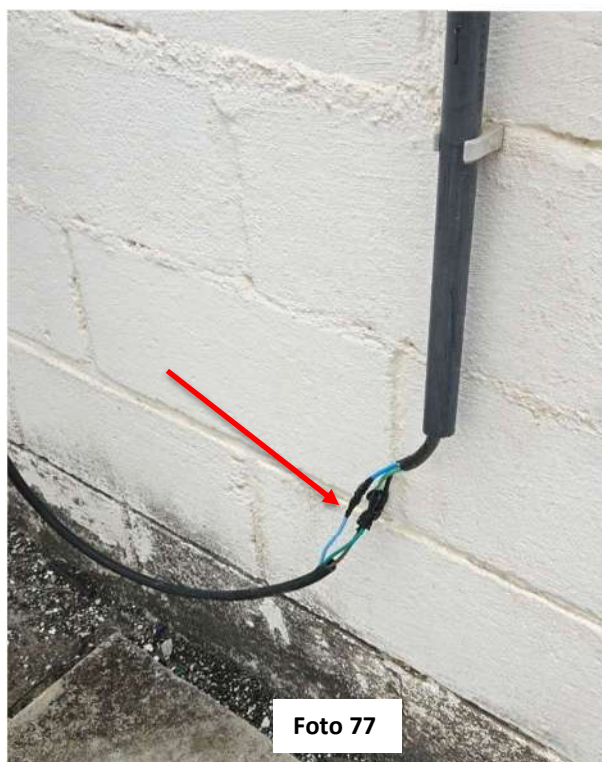
Foto 77

**Aberturas e Furos em paredes:** provocados por instalações de ar-condicionados que não foram vedadas.

**Infiltrações:** provocadas por umidade causada por drenos com despejo d'água nas bases das alvenarias.

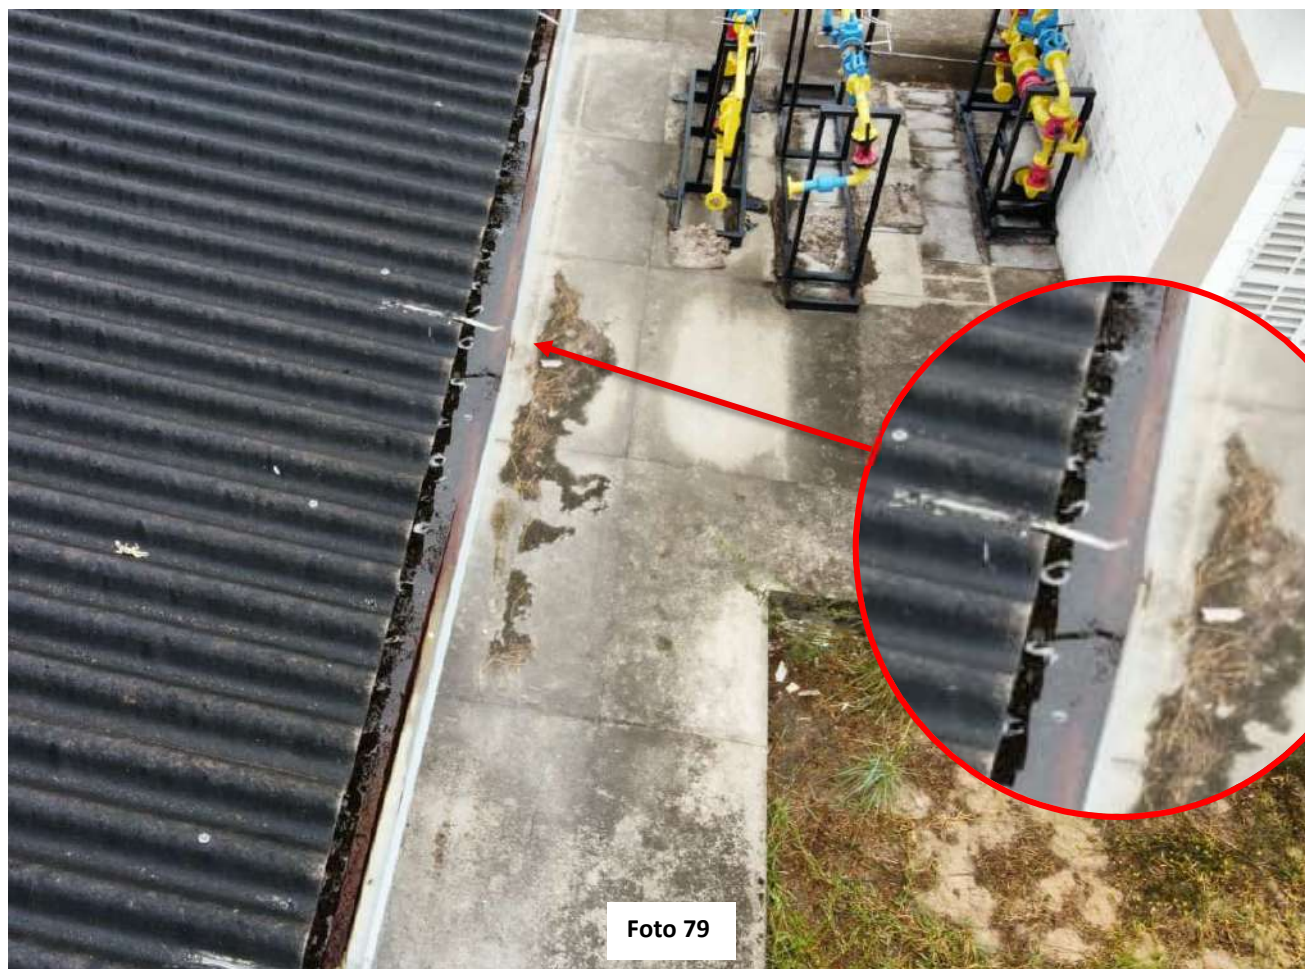
Foto 79

Calhas pluviais da cobertura danificadas.

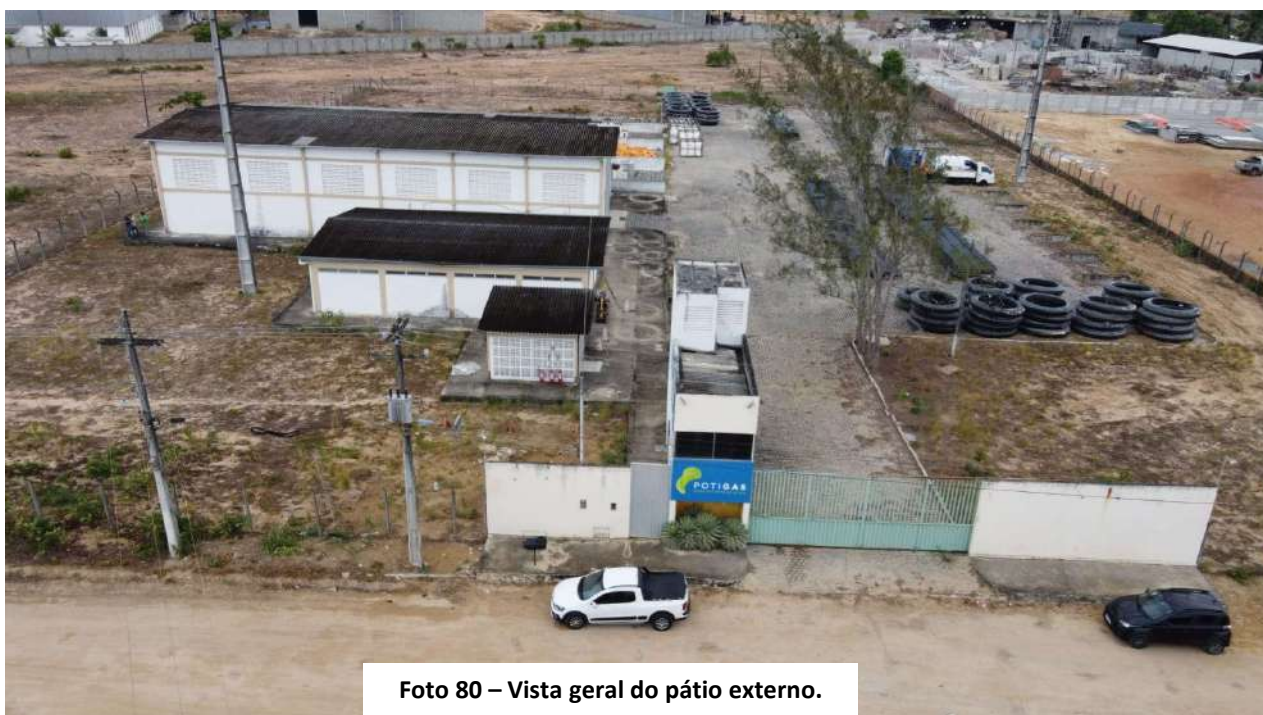
Foto 80 – Vista geral do pátio externo.
