## **LAUDO DE INSPEÇÃO PREDIAL**

**LEVANTAMENTO DE NECESSIDADES DE  
MANUTENÇÃO PREDIAL E ELABORAÇÃO DE  
PROJETO BÁSICO E ORÇAMENTO BÁSICO**

**IMÓVEL POTIGÁS**

**PERÍCIA REALIZADA DE: 7/1/2026 A 20/2/2026**

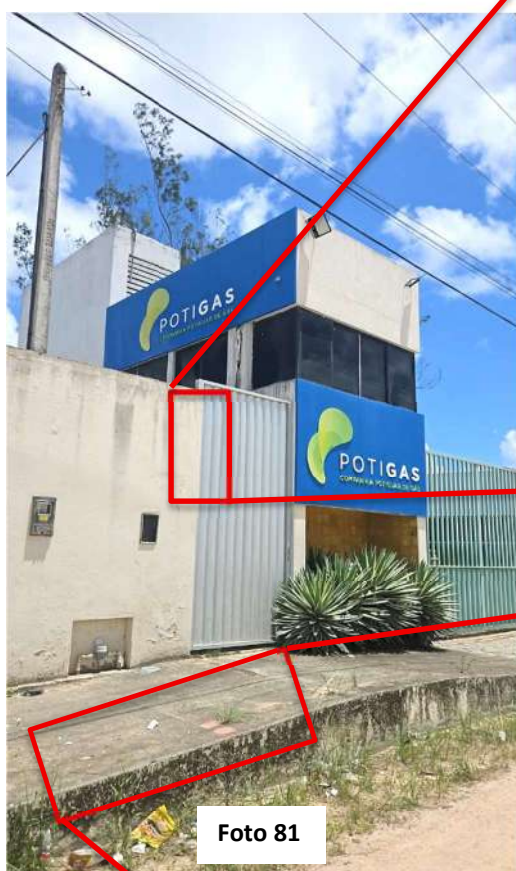
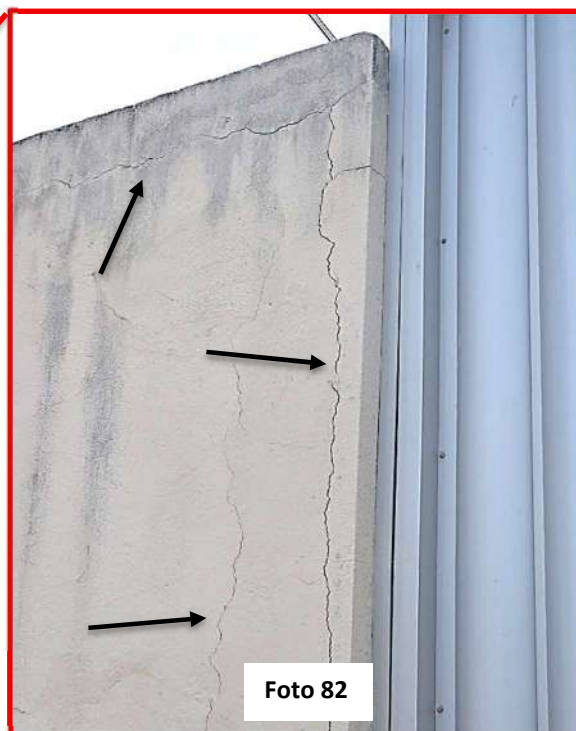
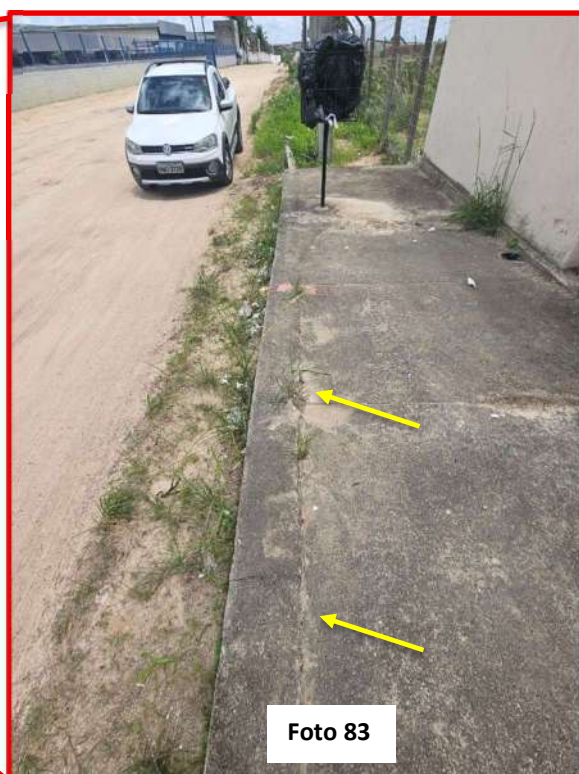
Fissuras no muro e calçada externa. Manifestação patológica causada por corrosão das armaduras (muro) e dilatação térmica (calçada).

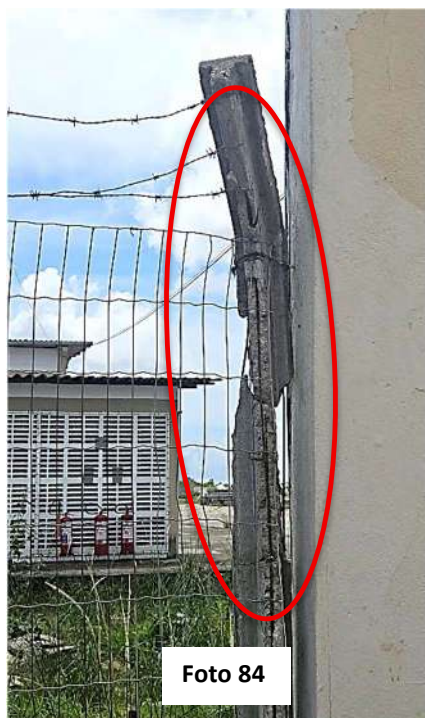
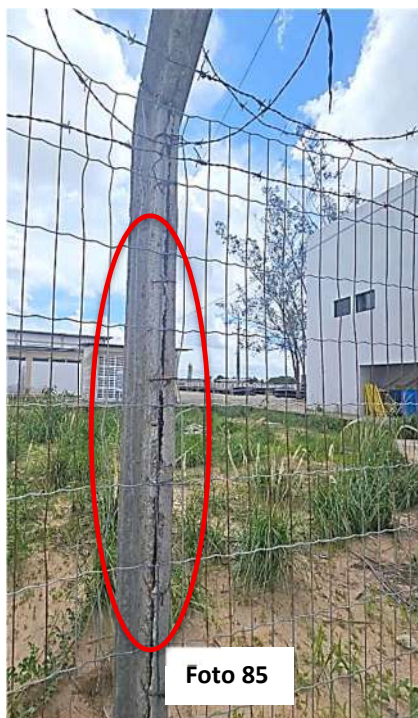
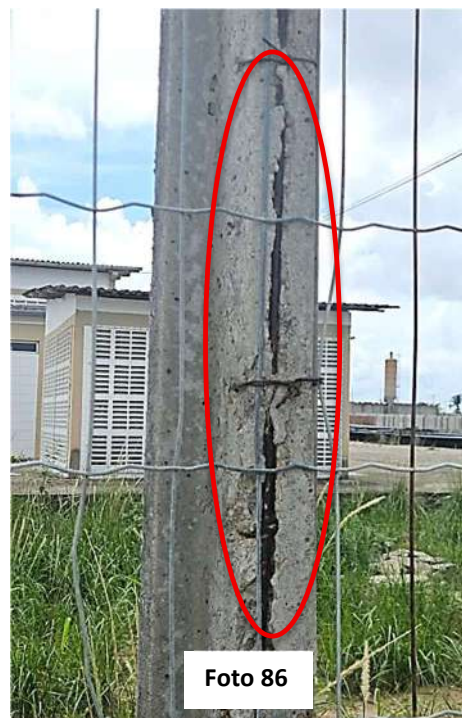
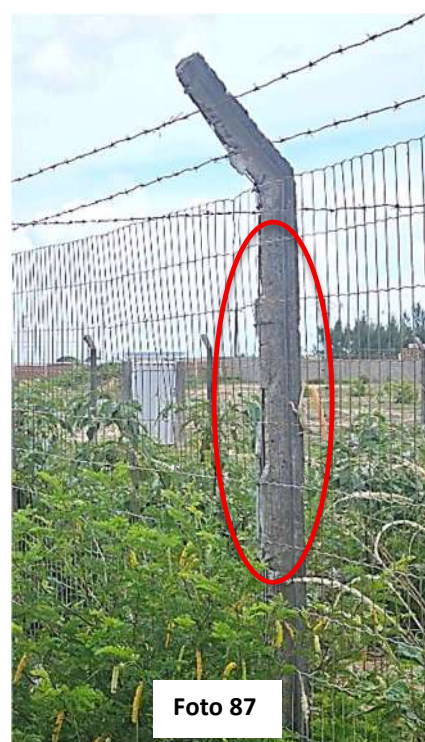
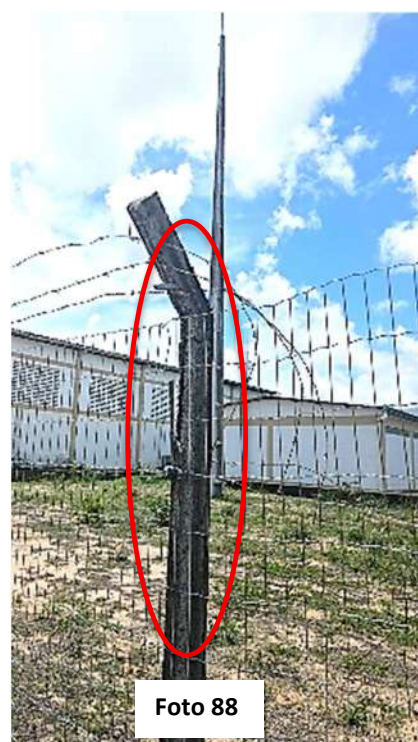
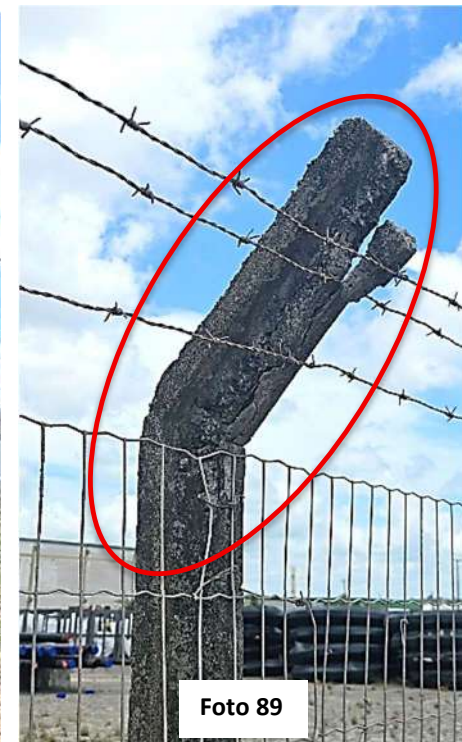
Mourões de concreto para cercas deteriorados com corrosão dos aços em estado avançado.  
Arames farpados com trechos danificados.

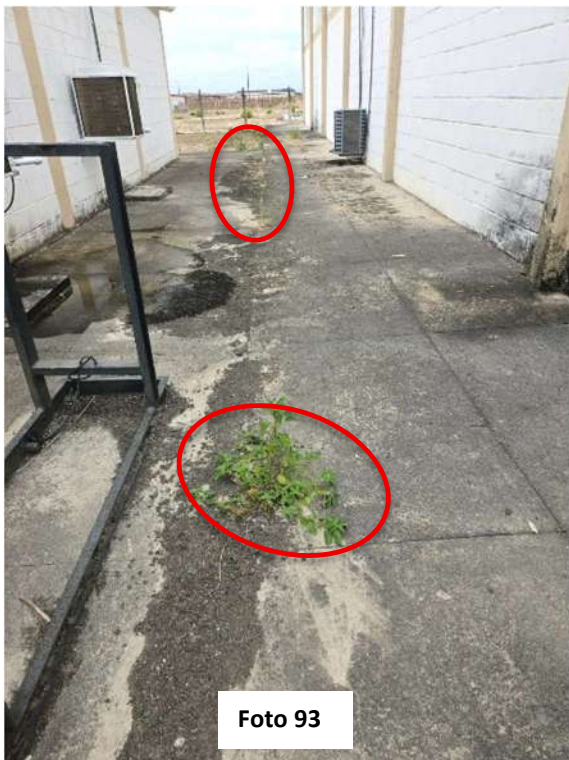
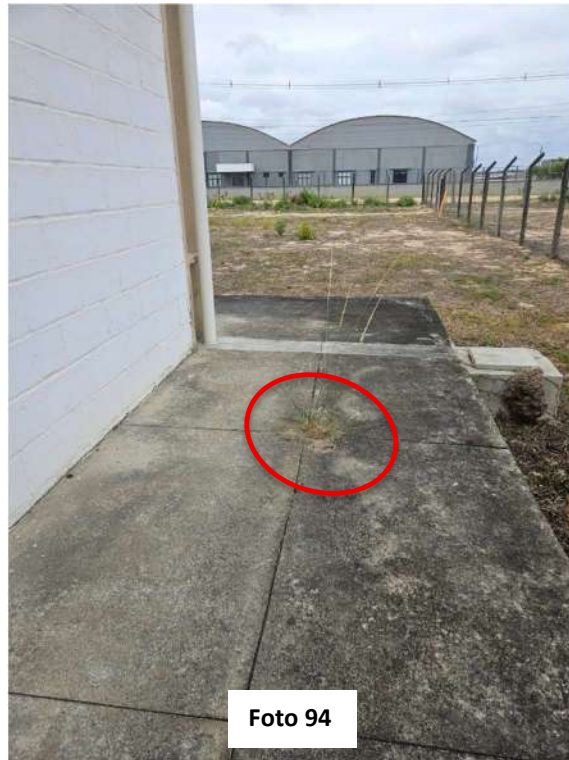
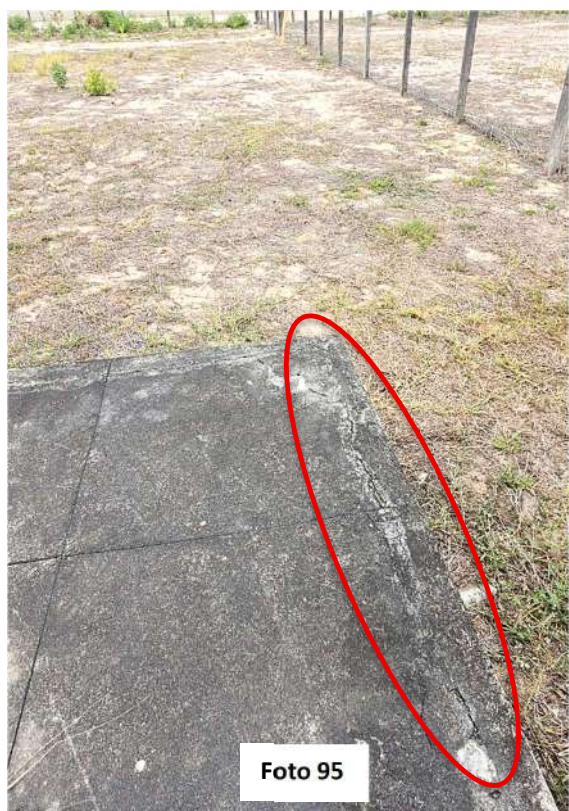
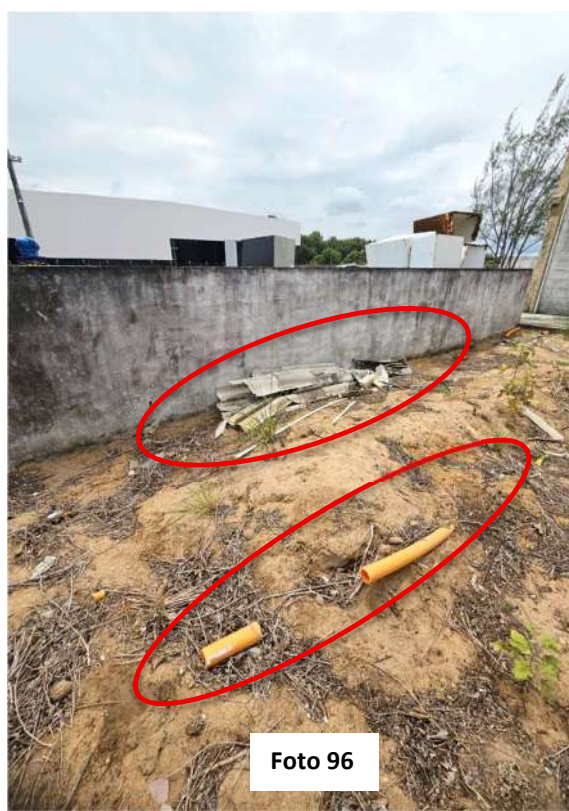
Partes do piso cimentado no entorno das edificações com danos(trincas) e vegetação rasteira. Pontos com descarte de materiais fora do local adequado.

| Item | Manifestação Patológica | Diagnóstico Provável | Recomendação Técnica de Correção | Grau de Criticidade |
|---|---|---|---|---|
| b | <b>Vegetação nas calçadas e pavimento</b> | Falta de manutenção e raízes que penetram em juntas de dilatação ou fissuras. | Remoção manual e manutenção periódica. | <b>BAIXO</b> |

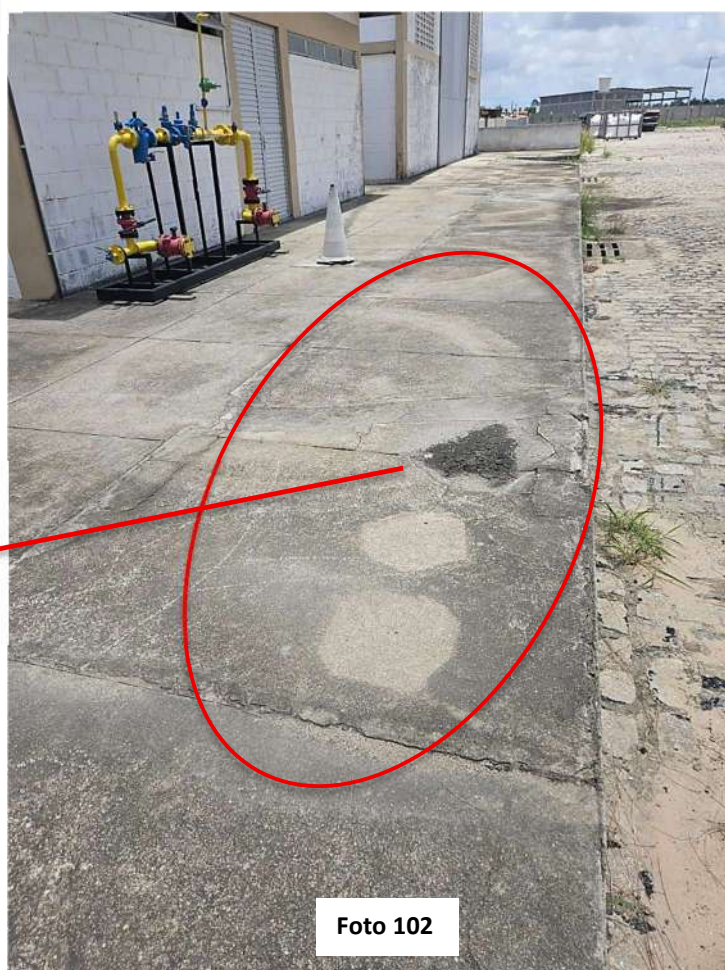
Afundamento na  
calçada

Falta de manutenção no pavimento com vegetação e calçada em frente ao depósito de tintas com piso cimentado danificado.

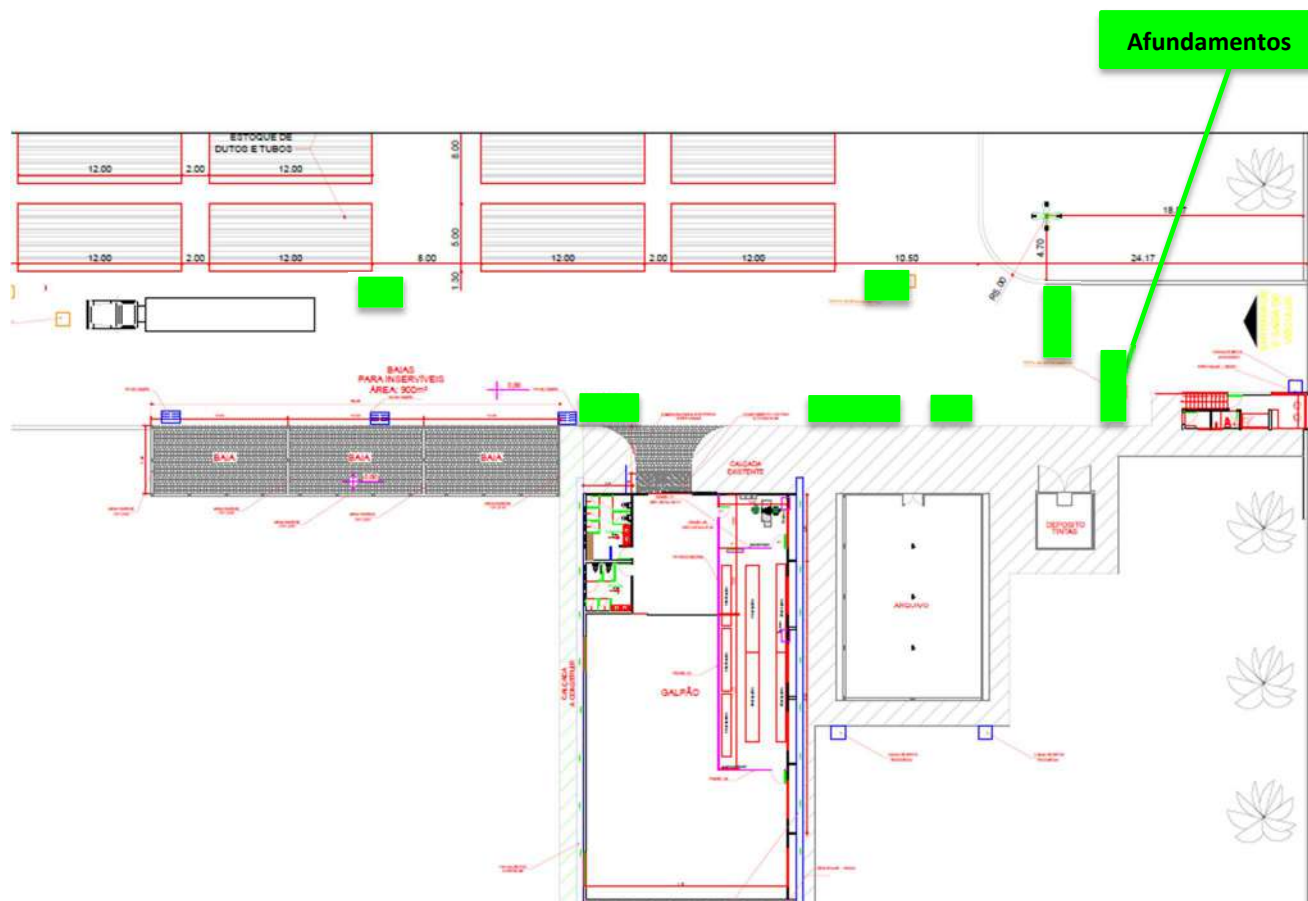
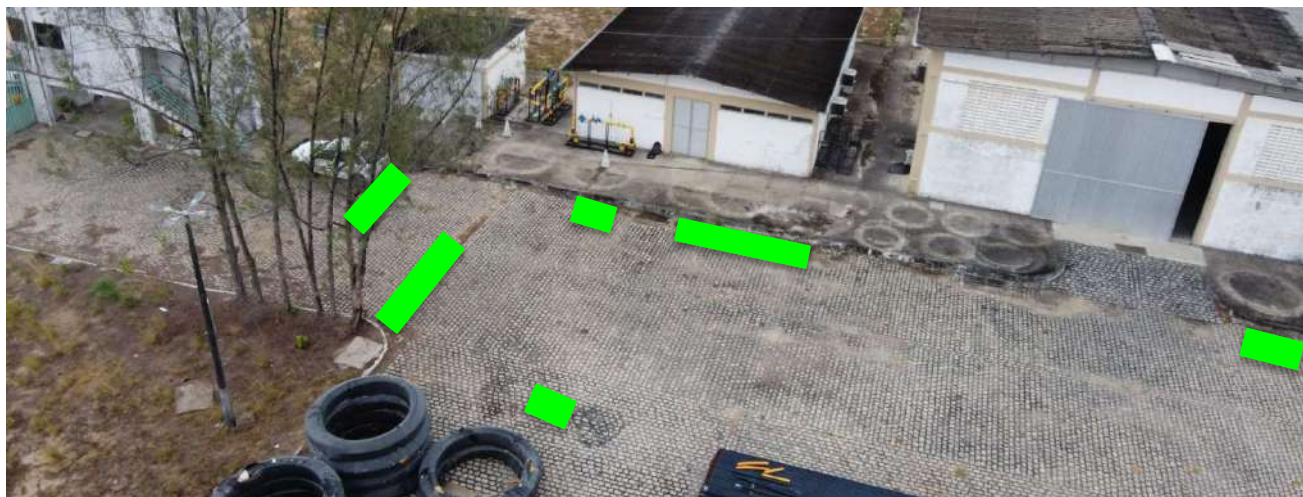
Foram constatados pequenos desníveis (afundamentos) em partes do pavimento.

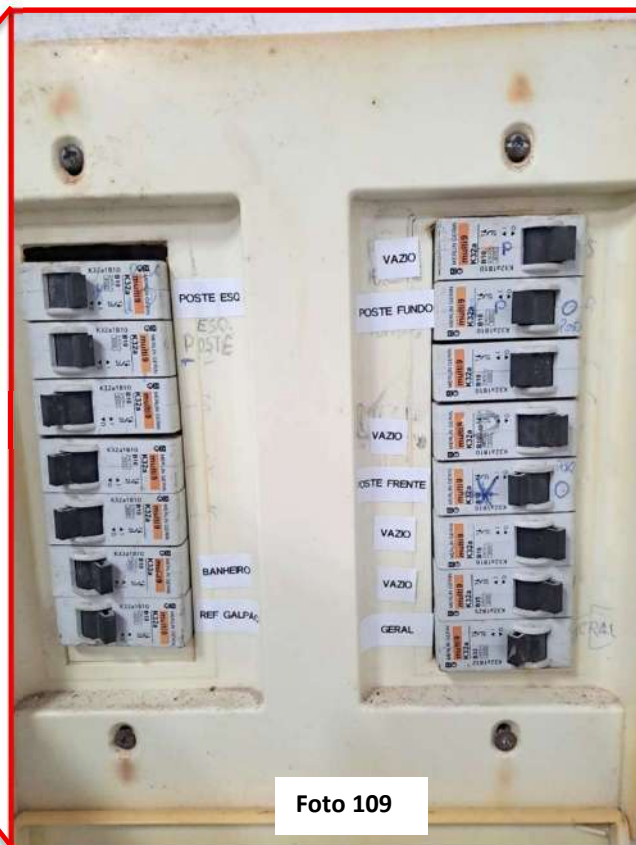
Foto 109 – Quadro de Distribuição 1 (QD1).

- DR (Interruptor Diferencial Residual): Inexistente. A ausência deste item impede o seccionamento automático em caso de fuga de corrente, elevando drasticamente o risco de choques elétricos fatais para os usuários.
- DPS (Dispositivo de Proteção contra Surtos): Inexistente. Sem esta proteção, qualquer descarga atmosférica (raio) ou transiente na rede da concessionária pode queimar instantaneamente os equipamentos conectados a estes quadros.

**Dispositivo DR (Diferencial Residual):** Instalação obrigatória de interruptores ou disjuntores DR com sensibilidade de **30mA** nos quadros QD1 e QD4. Este dispositivo é o único capaz de detectar fugas de corrente baixas e desligar o circuito em caso de choque elétrico.
