# **LAUDO DE INSPEÇÃO ELÉTRICA**

**CIA MACAIBA**

27 de fevereiro de 2025

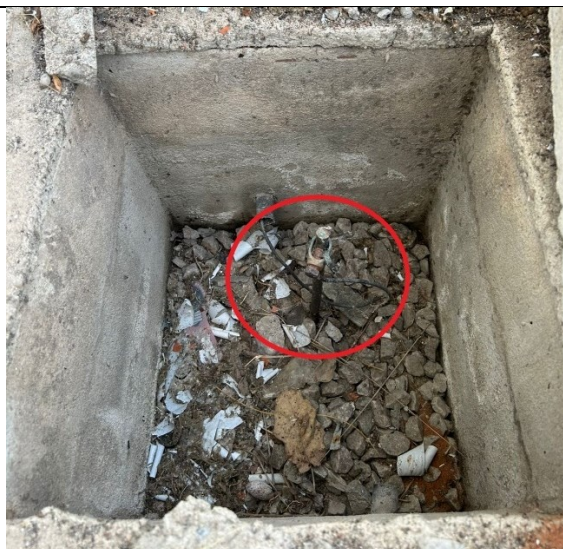
- a) Documentação de projeto desatualizada ou inexistente;
  - a. Solução: Atualizar a documentação de projeto, conforme construído.
- b) Folga entre o cabo e haste de aterramento na caixa de inspeção, localizada na lateral do galpão principal, conforme Figura 1;

Figura 1 - Cabo folgado

- a. Solução: Realizar aperto do conector, garantindo a condutividade elétrica.
- c) Cabo na cor verde sendo utilizado para fase e neutro da alimentação de uma tomada de corrente localizada na sala de arquivo, conforme Figura 2;

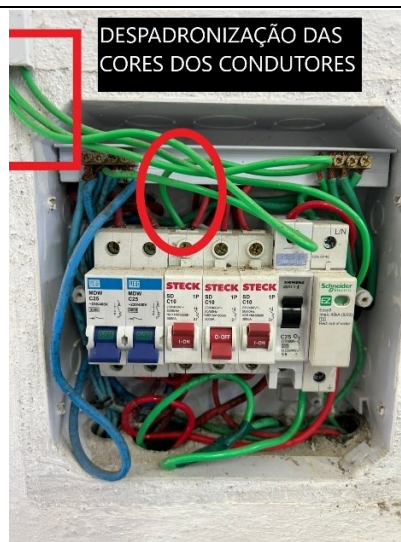
Figura 2 - Despadronização das cores dos condutores

- a. Solução: Utilizar cabo verde apenas para o aterramento, cabo azul para o neutro e cabo de outra cor para a fase, podendo ser na cor preta, vermelha, amarela.

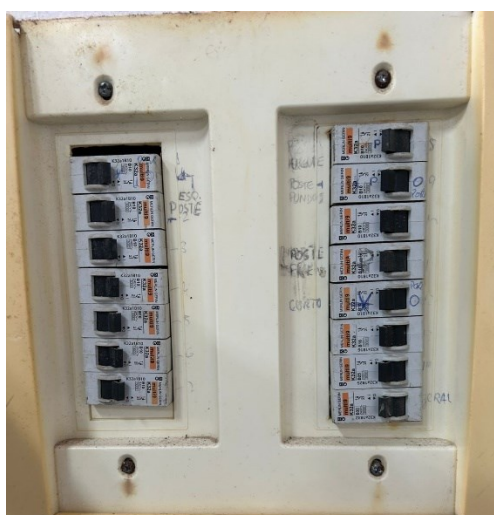
- d) Circuitos de corrente não sinalizados ou indicados nos quadros de distribuição elétrica, conforme Figura 3 e Figura 4;
  - a. Solução: imprimir numeração de circuito e a descrição resumida, ex. 1 – Iluminação, 2 – Ilum. Postes, etc. Lembrando que a informação tem que ser consistente com a documentação de projeto.

Figura 3 - Falta de identificação dos circuitos

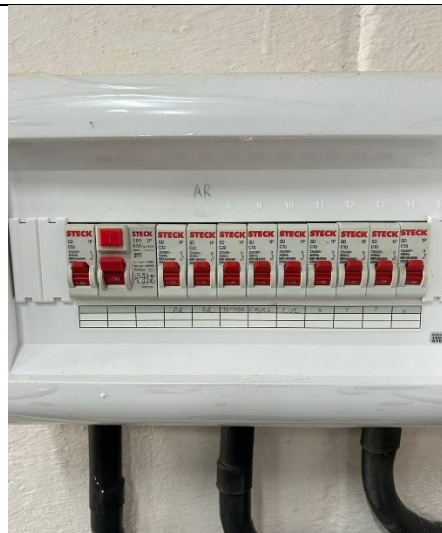
Figura 4 - Falta de identificação dos circuitos

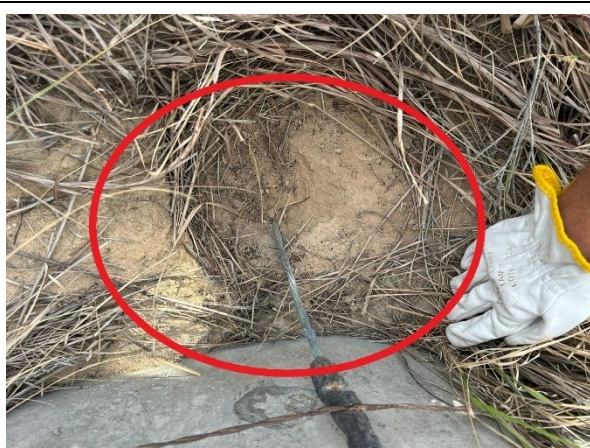
- e) Poço de inspeção de aterramento enterrado, impossibilitando a verificação da conexão do cabo de aterramento com a haste de aterramento do sistema de proteção contra descargas atmosféricas do poste, localizado no pátio de estocagem, conforme Figura 5;

Figura 5 - Falta poço de inspeção do SPDA

- a. Solução: Limpar/cavar região onde está localizado o poço, deixando aparente a conexão do cabo de SPDA e haste de aterramento.

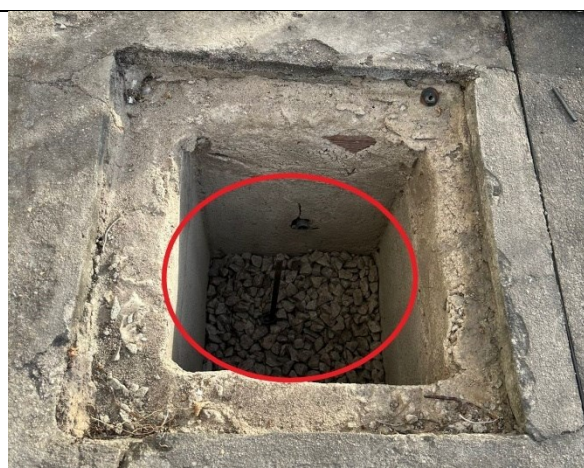
Figura 6 - Falta interligação de aterramento

- a) Interligação de todas as hastes de aterramento das caixas lateral ao galpão principal, aumentando a eficiência do sistema, conforme Figura 6;
- b) Substituição de todas as lâmpadas queimadas, incluindo as lâmpadas dos postes, conforme Figura 7;
- c) Substituição de têe ou benjamin por réguas de linha adequados, proporcionando maior segurança para as pessoas próximas, conforme Figura 8;
- d) Manter os poços e caixas de inspeção limpas, com as conexões com as hastes de aterramento visíveis para futuras inspeções, conforme Figura 12;
- e) Manter ambiente limpo e roçado para facilitar localização dos poços e caixas de inspeção.

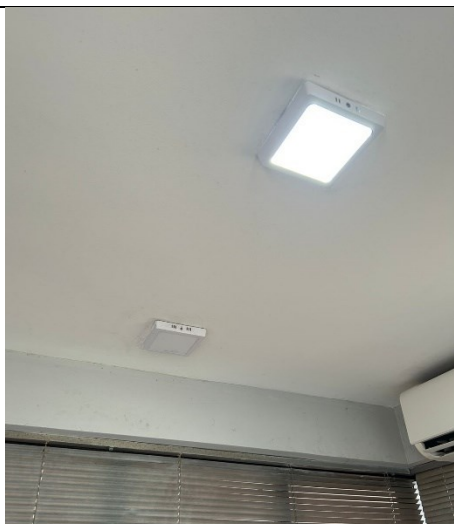
*Figura 7 - Lâmpada queimada*

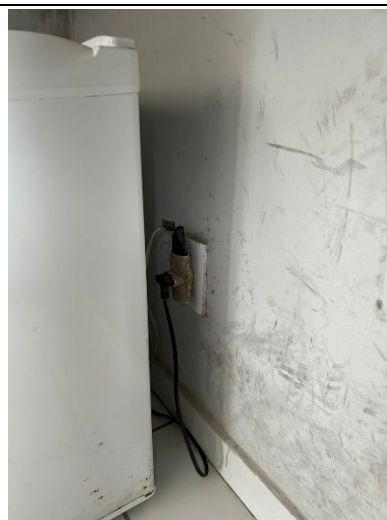
*Figura 8 - Utilização indevida de benjamin*

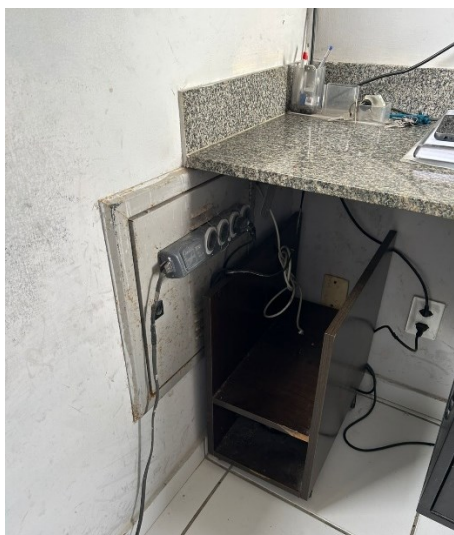
*Figura 9 - Filtro de linha com emendas e em contato com estrutura metálica*
