## **LAUDO DE INSPEÇÃO PREDIAL**

**LEVANTAMENTO DE NECESSIDADES DE  
MANUTENÇÃO PREDIAL E ELABORAÇÃO DE  
PROJETO BÁSICO E ORÇAMENTO BÁSICO**

**IMÓVEL POTIGÁS**

**PERÍCIA REALIZADA DE: 7/1/2026 A 20/2/2026**

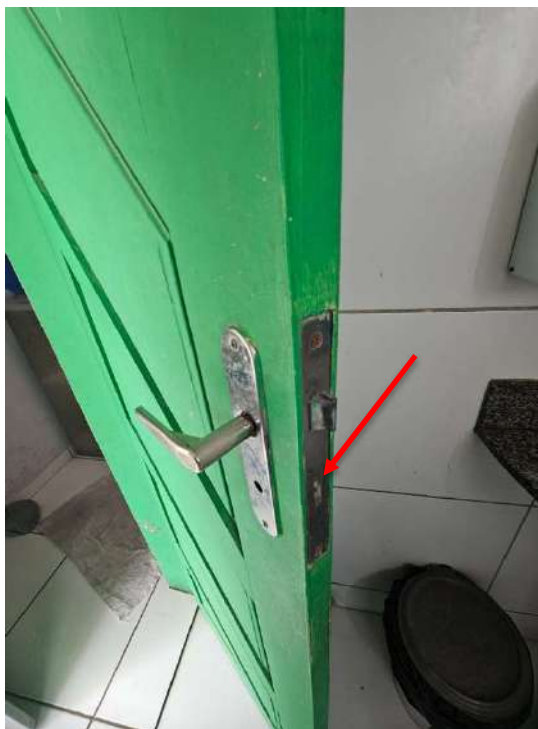
Foto 15 – Fechadura danificada

| Item | Manifestação Patológica | Diagnóstico Provável | Recomendação Técnica de Correção | Grau de Criticidade |
|---|---|---|---|---|
| g | <b>Fechadura deteriorada / danificada</b> | Corrosão (maresia), falta de lubrificação ou fim da vida útil mecânica. | Substituição do conjunto (máquina e maçaneta) por materiais resistentes à corrosão (inox ou latão). | BAIXO |

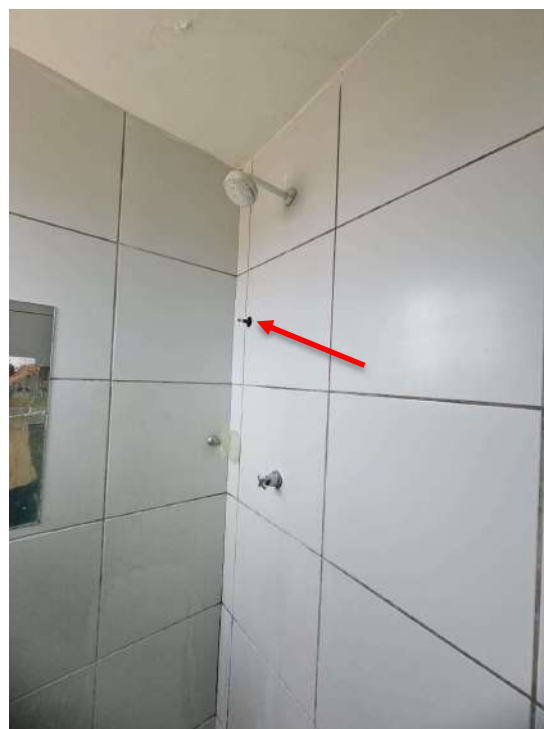
Foto 16 – Falta de acabamento no registro

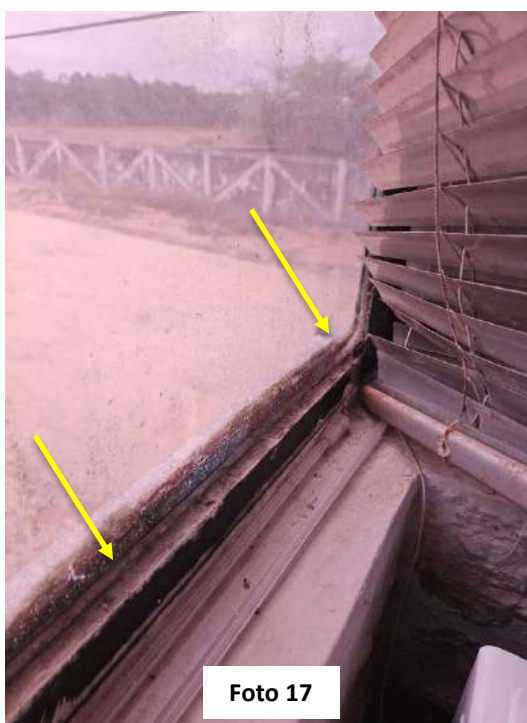
Foto 17

Manutenções necessárias nas portas, janelas de vidro e banheiro da guarita.

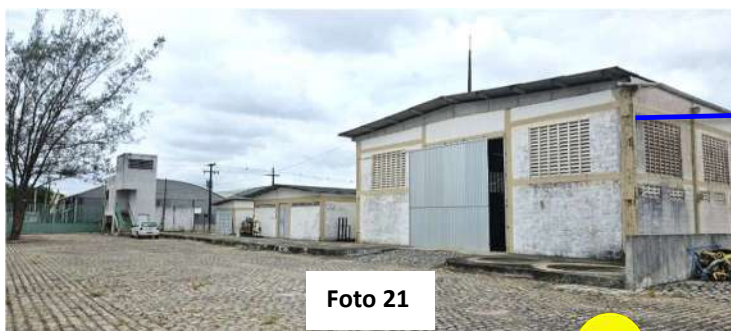
Galpão principal

Presença de telhas danificadas na cobertura do galpão.

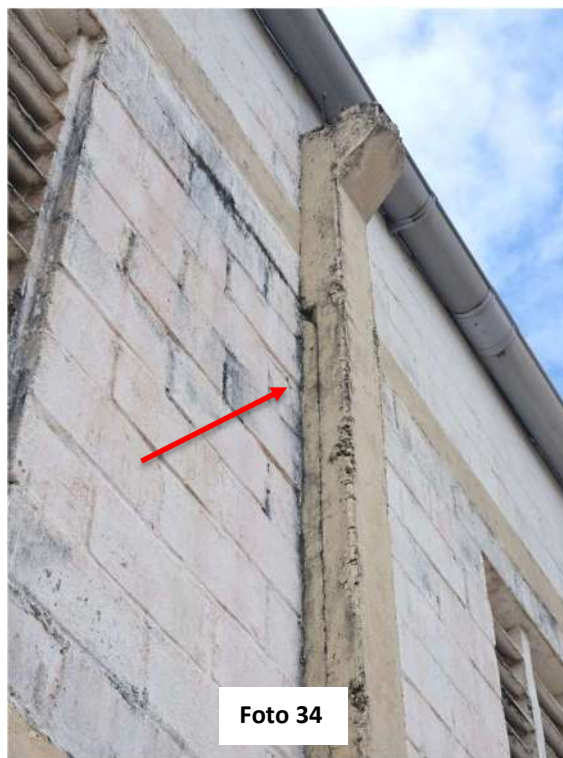
Foto 34

Deterioração superficial da superfície das estruturas de concreto armado devido à alta porosidade e ausência de manutenção. Como consequência ocorre a presença de umidade e dando início a corrosão das armaduras que provocam as fissuras e trincas nos pilares e vigas.

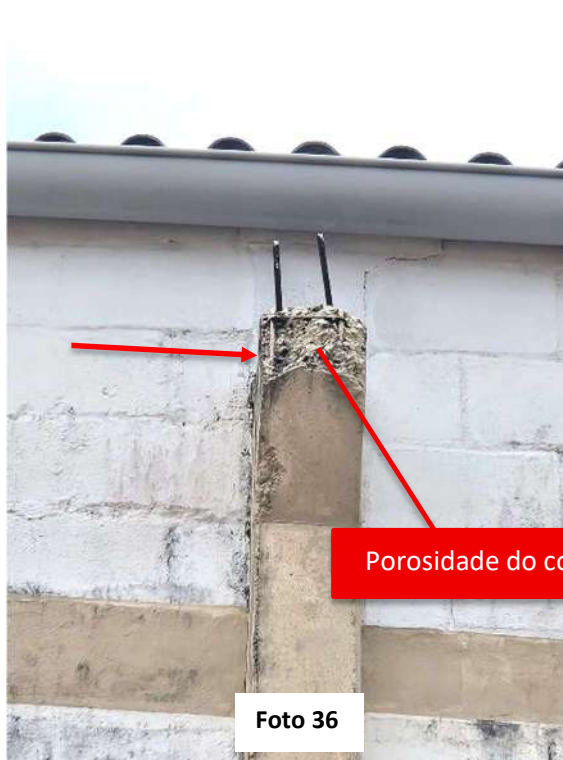
Foto 36

Porosidade do concreto

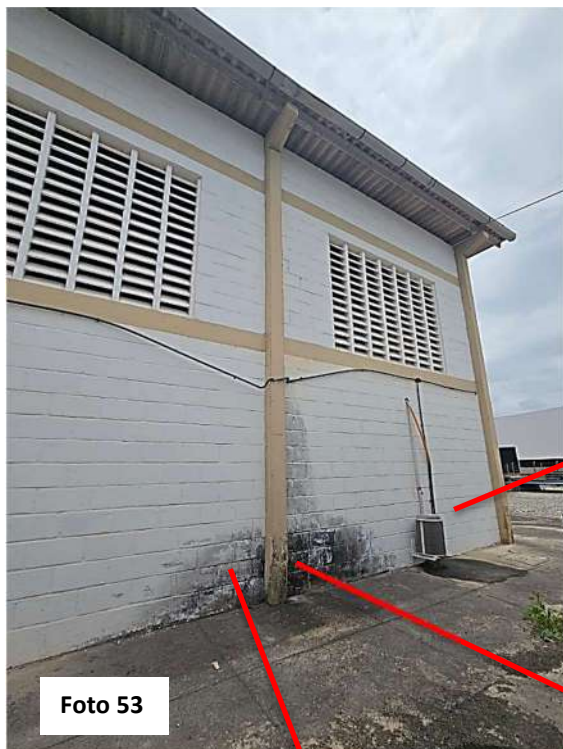
Foto 53

Umidade por capilaridade do ambiente externo para dentro da edificação.

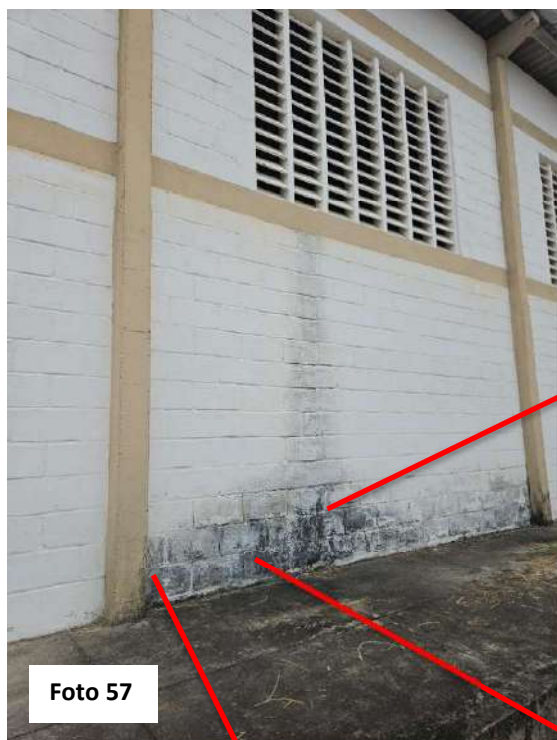
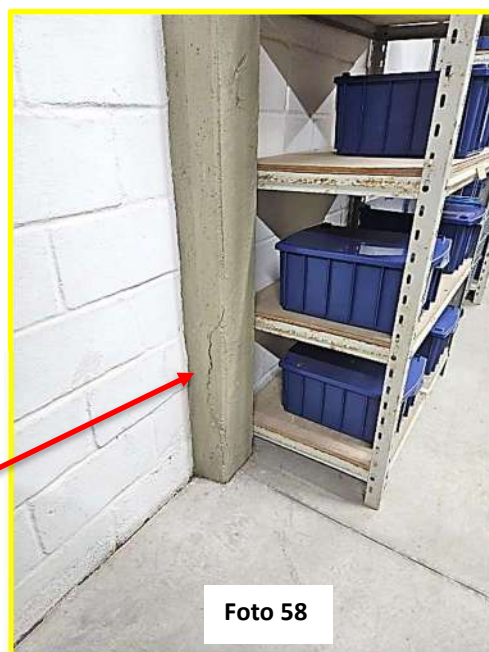
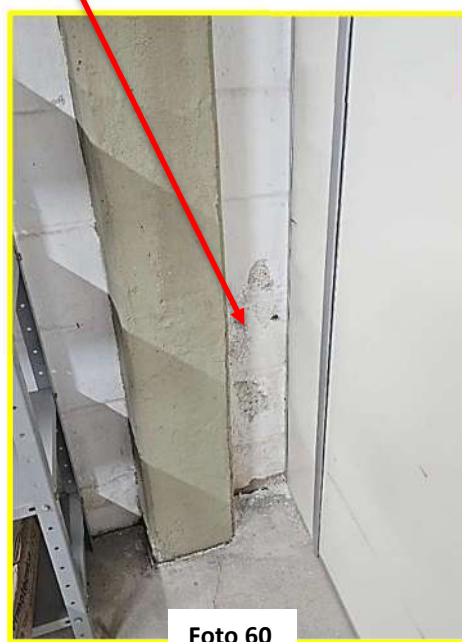
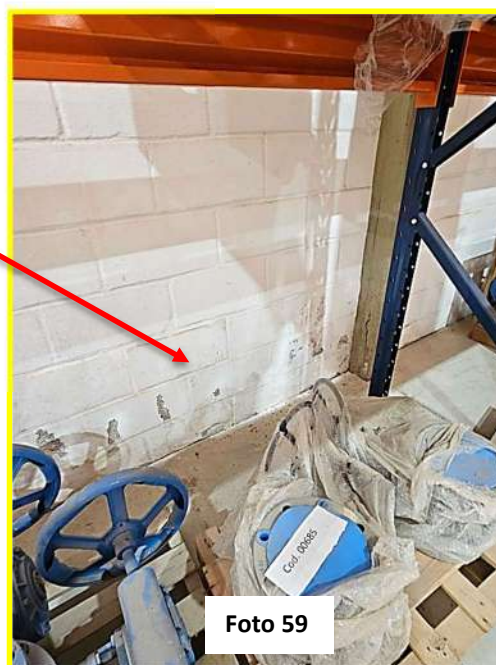
As fotos em sequência a seguir, retratam ocorrência de umidade por capilaridade do ambiente externo para dentro da edificação.

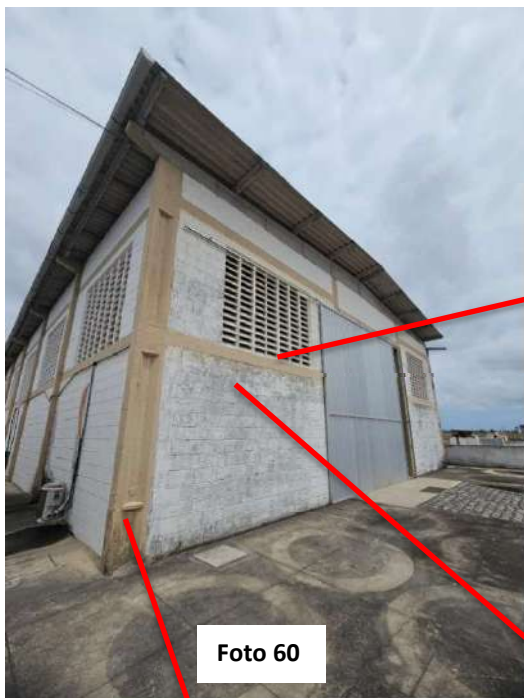
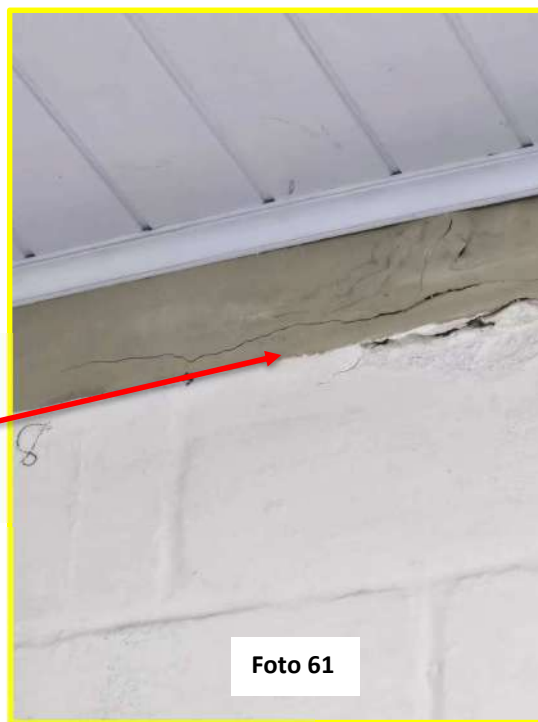
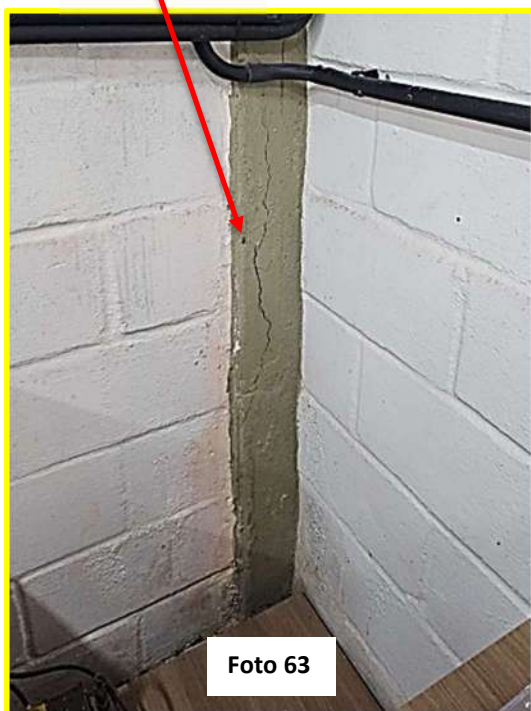
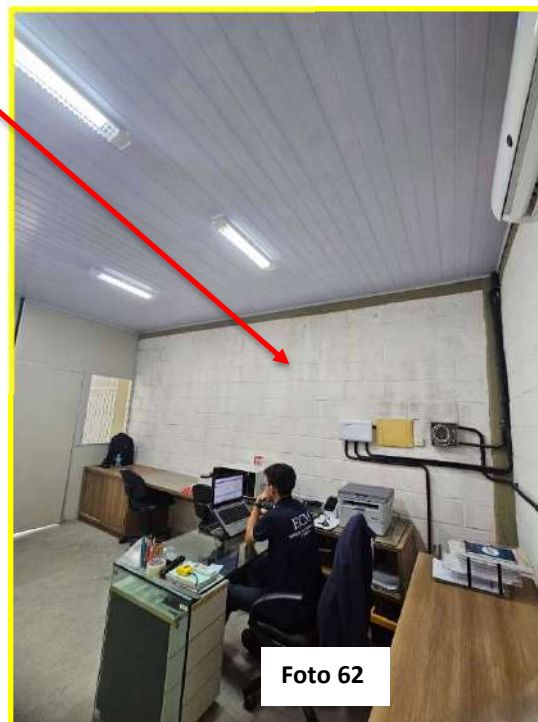
Umidade por capilaridade do ambiente externo para dentro da edificação.

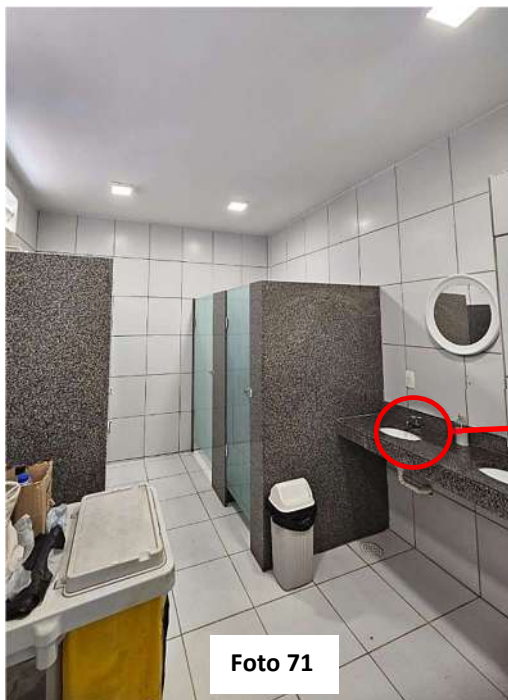
Foto 71

Deterioração dos metais sanitário e fechaduras das portas dos banheiros danificadas.

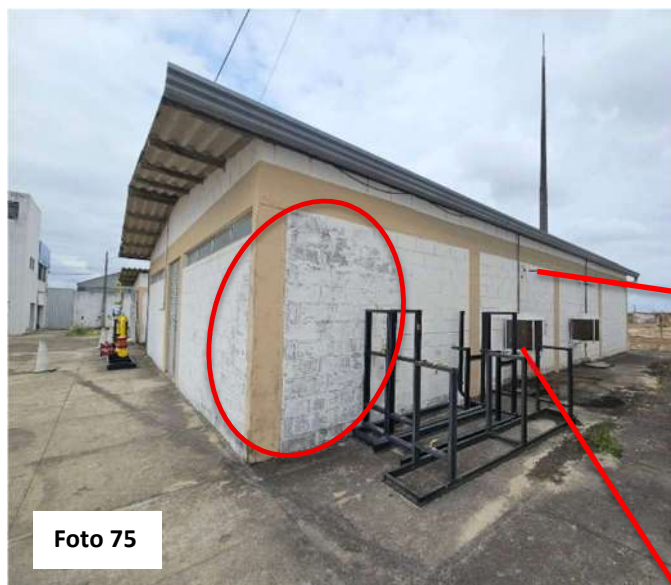
Foto 75

Área externa do arquivo necessitando de repintura, reparos nas alvenarias e manutenção nas fiações externas.

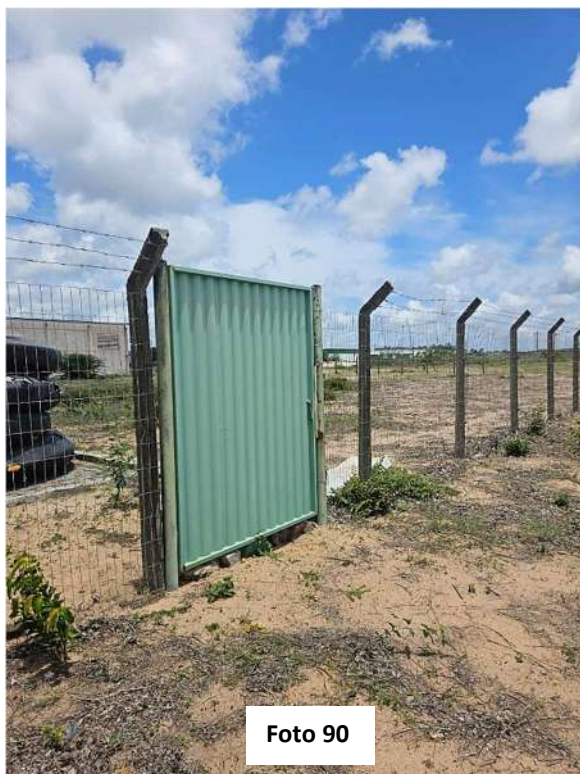
Foto 90

Partes do piso cimentado no entorno das edificações com danos(trincas) e vegetação rasteira. Pontos com descarte de materiais fora do local adequado.

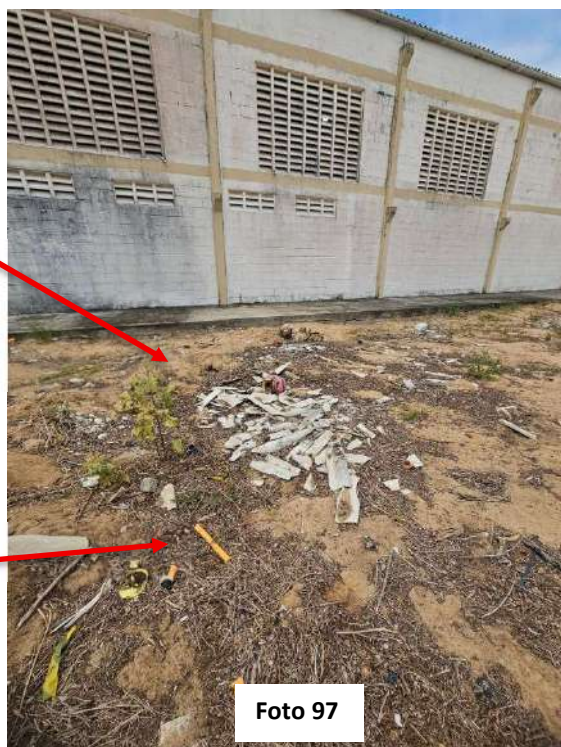
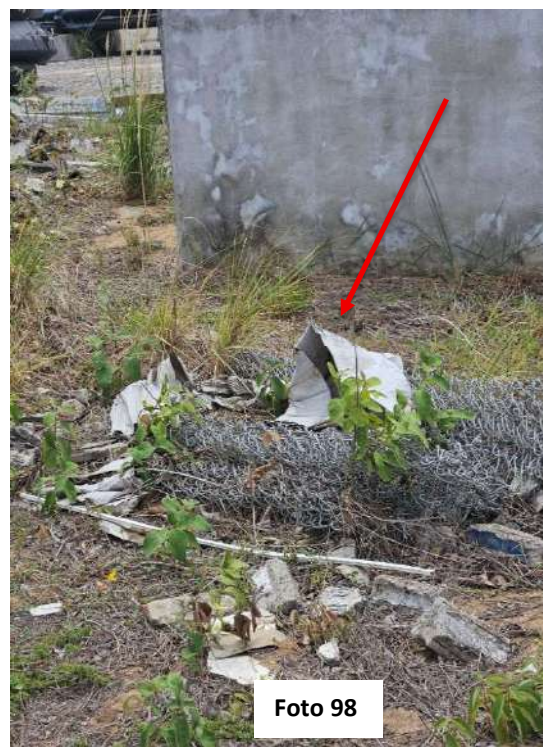
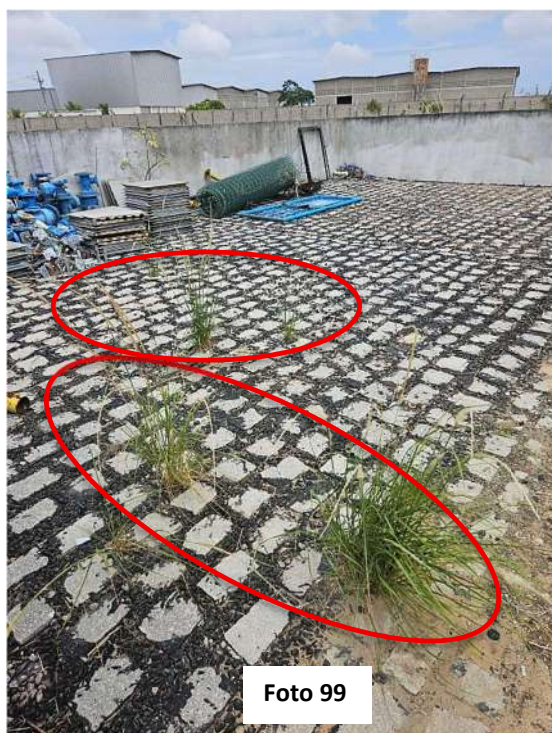
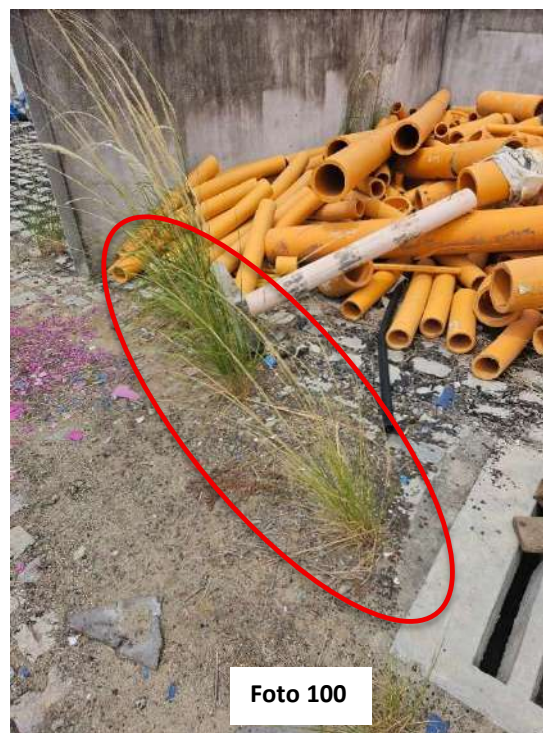
Pontos com descarte de materiais fora do local adequado.

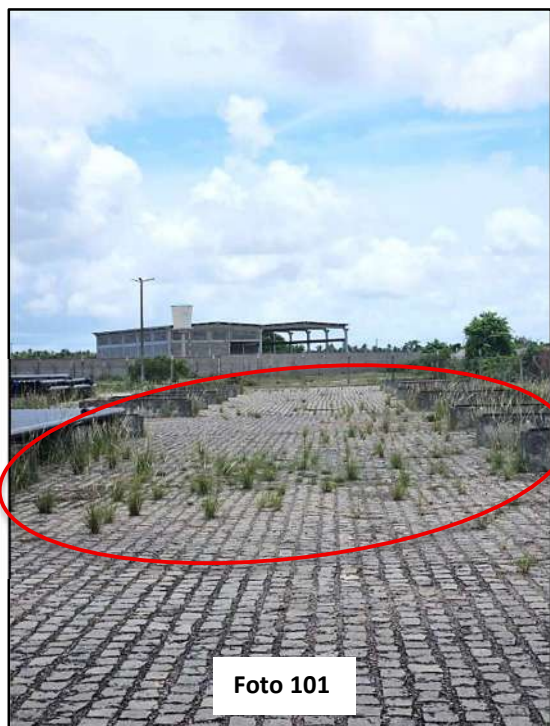
Falta de manutenção no pavimento com vegetação e calçada em frente ao depósito de tintas com piso cimentado danificado.

Afundamento na  
calçada

| Item | Manifestação Patológica | Diagnóstico Provável | Recomendação Técnica de Correção | Grau de Criticidade |
|---|---|---|---|---|
| b | <b>Vegetação nas calçadas e pavimento</b> | Falta de manutenção e raízes que penetram em juntas de dilatação ou fissuras. | Remoção manual e manutenção periódica. | <b>BAIXO</b> |

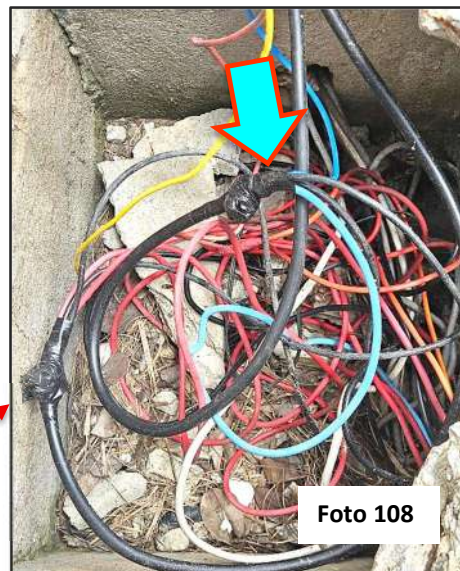
Foto 108

Um dos principais problemas das instalações elétricas do imóvel são os cabos de alimentação dos quadros. Atualmente os cabos que saem da caixa de medição são de 16 mm<sup>2</sup>. Constatou-se que logo na primeira caixa de inspeção foram feitas derivações com cabo de 6 mm<sup>2</sup> para os quadros.

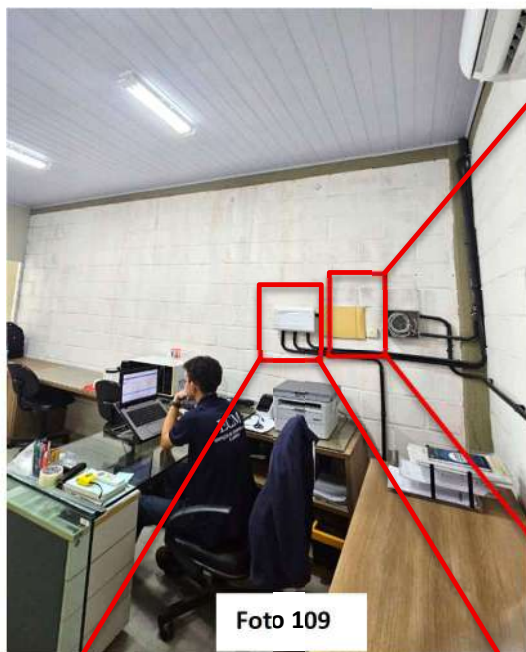
Foto 109 – Quadro de Distribuição 1 (QD1).

Nas primeiras inspeções ocorridas no início de janeiro de 2026, constatamos que o quadro QD1 (quadro de distribuição) do Galpão **não possuía DR** (disjuntor diferencial residual) e **não possuía DPS** (disjuntor de proteção contra surtos).

- DR (Interruptor Diferencial Residual): Inexistente. A ausência deste item impede o seccionamento automático em caso de fuga de corrente, elevando drasticamente o risco de choques elétricos fatais para os usuários.
- DPS (Dispositivo de Proteção contra Surtos): Inexistente. Sem esta proteção, qualquer descarga atmosférica (raio) ou transiente na rede da concessionária pode queimar instantaneamente os equipamentos conectados a estes quadros.

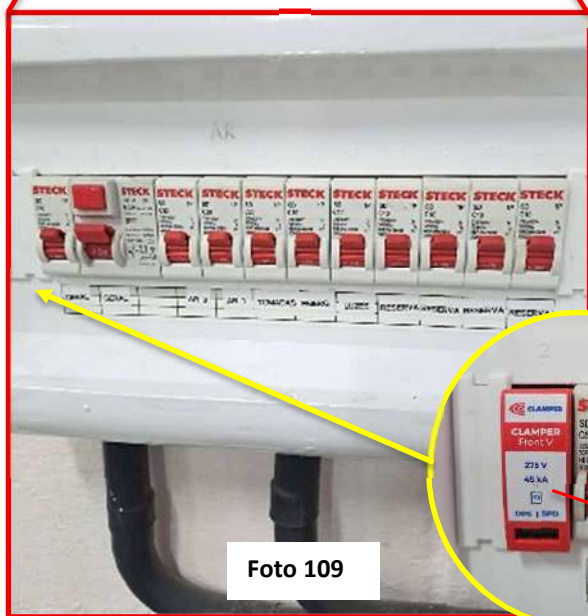
Foto 109

O QD3 quadro de distribuição do escritório é o único que está completo, precisando apenas da substituição dos cabos de alimentação do quadro.

Foi acrescido o DPS após o surto.

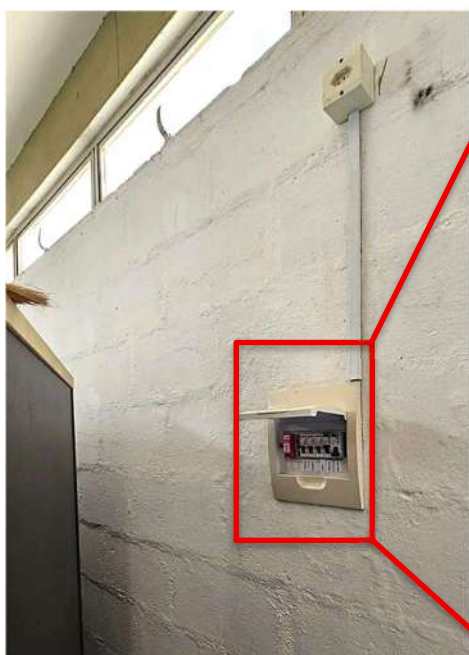
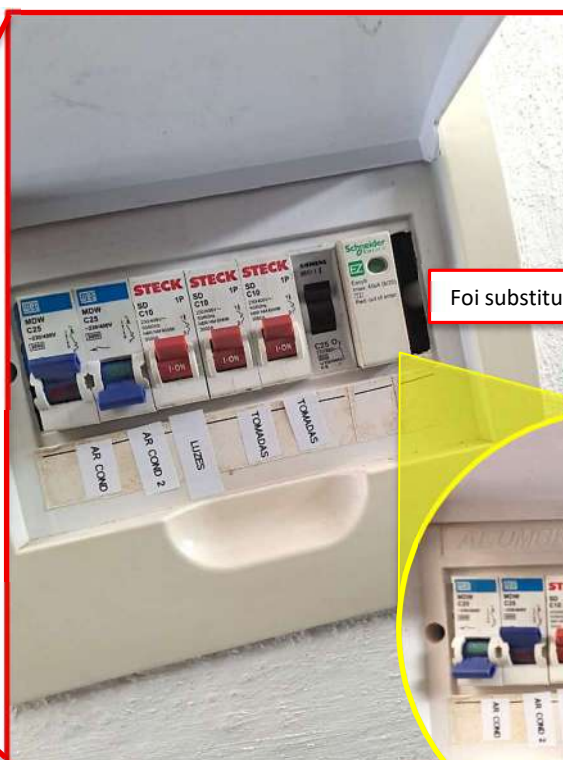
O QD4 (quadro de distribuição) do Arquivo **não possuía DR** (disjuntor diferencial residual) e o DPS (disjuntor de proteção contra surtos) **deu problema no dia que houve instabilidade e queda de energia na Potigás.**

- Ausência de DR: Assim como nos demais quadros, o setor de arquivo está desprotegido contra fugas de corrente.
- Falha no DPS: Durante o último evento de instabilidade e queda de energia, o DPS existente sofreu uma avaria definitiva (atuou ou entrou em curto). O dispositivo foi substituído, mas devido às falhas de alimentação dos quadros de distribuição, nada garante que esteja protegido e com capacidade de mitigar novos surtos de tensão.

Foi substituído o DPS após o surto.

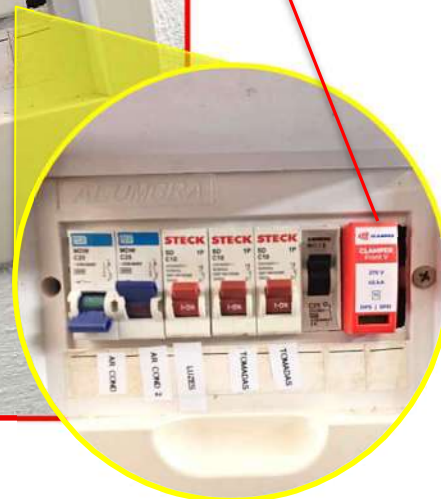
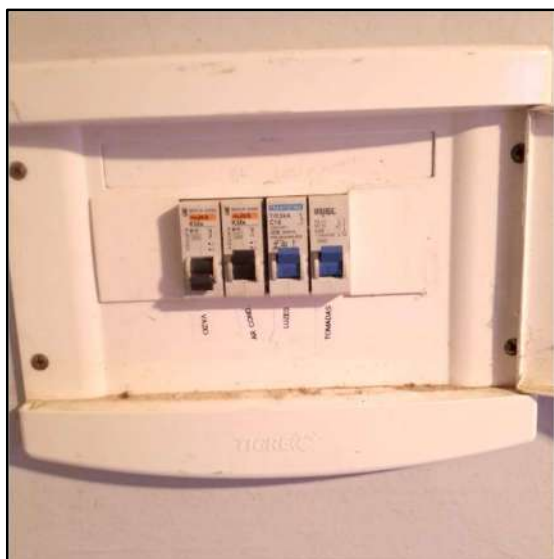
O QD2 quadro de distribuição da guarita **não possuía DR** (disjuntor diferencial residual) e **não possuía DPS** (disjuntor de proteção contra surtos).
